Asbestinventarisatetest

Botermijnstraat 15, 3580 Beringen
Gemeenschappelijke delen

Attestnummer : 20241028-000265.000

Uitgegeven op : 28.10.2024

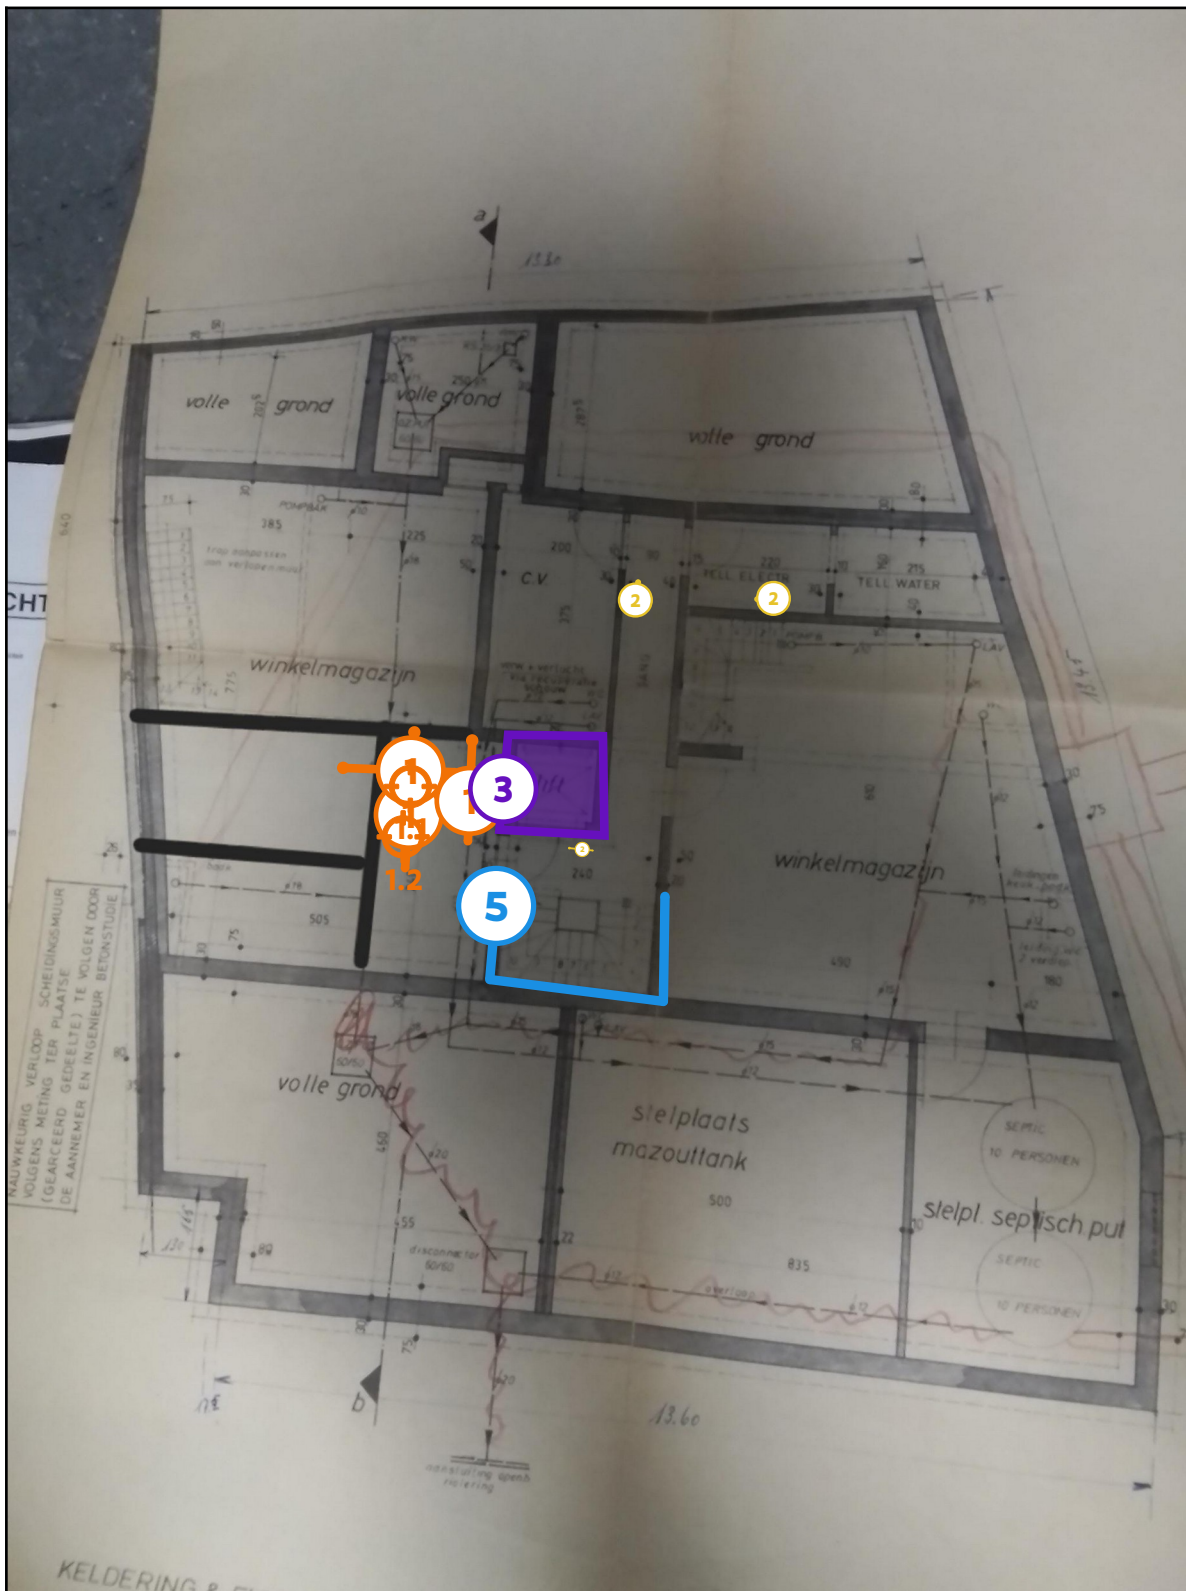
Plan 1.1: Kelder, pleister muren leiding isolatie, bakeliet

1. Leiding isolatie	Asbestmateriaal	Verwijderen
1.1 Code: MM15	Puntmonster	-
1.2 Code: MM16	Puntmonster	-
2. Bakeliet elektrisch materiaal	Asbestmateriaal	Zorgvuldig beheren
3. Berging	Beperking	-
5. Pleisterwerk traphal	Geen asbest	-

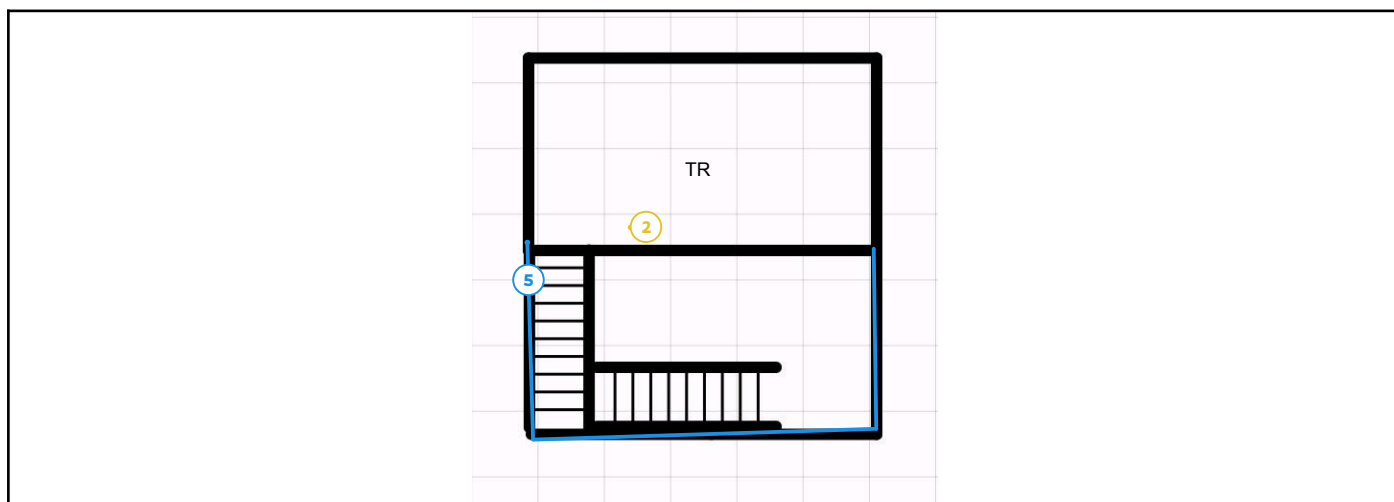
Plan 1.6: 2de verdiep . Pleisterwerk muren ,bakeliet

Beschrijving	Type	Actie
2. Bakeliet elektrisch materiaal	Asbestmateriaal	Zorgvuldig beheren
5. Pleisterwerk traphal	Geen asbest	-

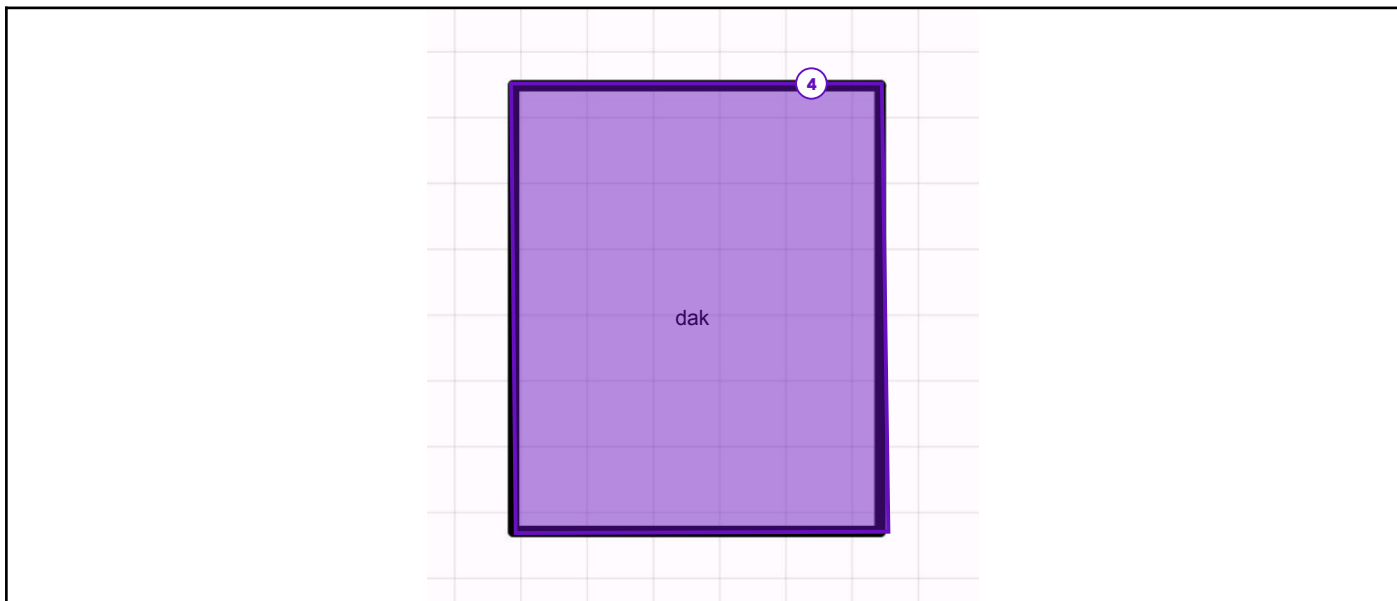
Plan 1.7: 2de verdiep, roofing

Beschrijving	Type	Actie
4. Roofing	Advies	-

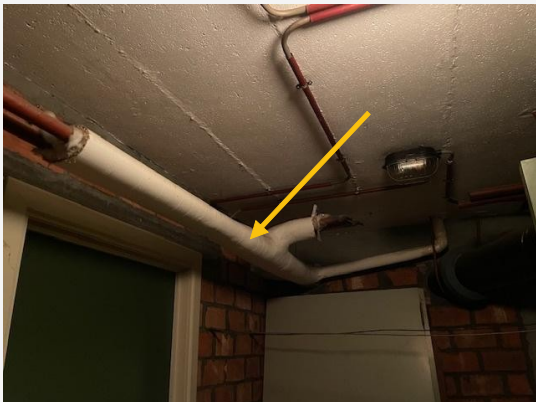
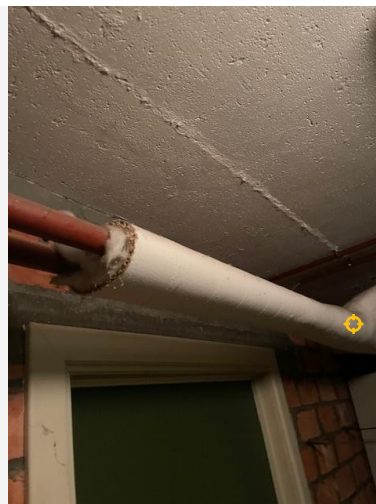
Het asbestmateriaal valt onder de mijlpaal van 2034.

Eindbeoordeling materiaalrisico	Laag materiaalrisico en/of verlaagde kans op vezelvrijgave
---------------------------------	--

Gebondenheid	Categorie 2: niet-hechtgebonden met matrix
Asbestsoort (vezeltype)	Amfibool aanwezig, uitgezonderd crocidoliet
Asbestconcentratie	Laag (< 50%)
Afschermingsgraad van het gehele materiaal	Geheel of deels (ook) vrij aan de binnenlucht
Toestand van het materiaal	Onbeschadigd, niet verweerd

#	Type	Referentie	Resultaat
1.1	Puntmonster	MM15	Amosiet
1.2	Puntmonster	MM16	Geen asbest

Beschrijving	Leiding isolatie
Omgeving	Binnen
Primaire drager	Ruimteverwarming
Asbestmateriaal	In-situ afwerkingslagen - Thermische isolatie
Bindmiddel van asbestmateriaal	Gips - kalk
Gebondenheid op basis van bindmiddel	Niet-hechtgebonden
Hoeveelheid (lengte - omtrek - dikte - aantal)	<ul style="list-style-type: none">• 3,00 m - 20,00 cm - 1,00 cm - 1 stuk
Totaal volume	0,006 m ³
Eenvoudig bereikbaar	Ja
Bevestigingswijze	<ul style="list-style-type: none">• Verlijmd, ingegoten, versmeerd
Identificatiemethode	Vaststelling met monstername
Destructieve handeling voor identificatie	Nee

Verwijderen

- Zorg voor een veilig beheer. Vermijd het beschadigen van het asbestmateriaal. Controleer de toestand jaarlijks op wijzigingen.

- Hermetische zone (erkend asbestverwijderaar)
Tijdens het verwijderen kunnen hier veel asbestdeeltjes van vrij komen

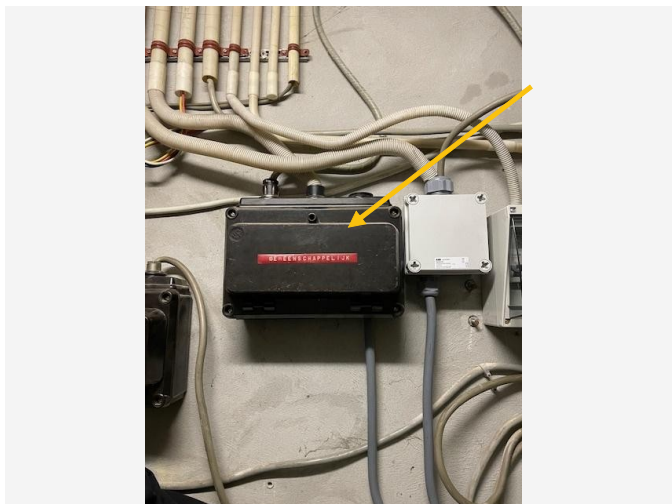
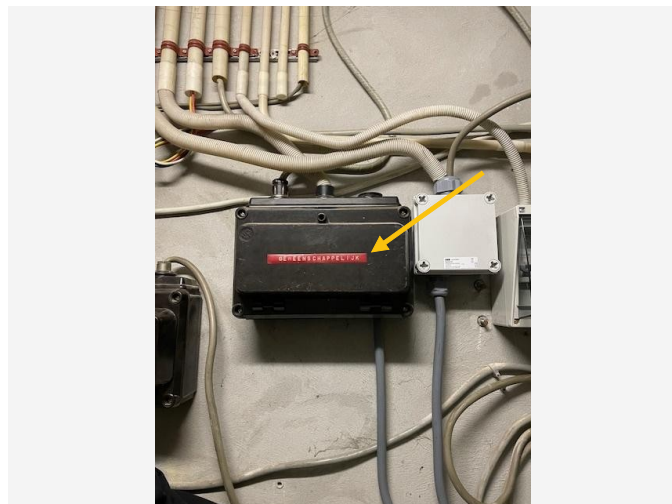
Het asbestmateriaal valt onder de mijlpaal van 2040.

Eindbeoordeling materiaalrisico	Laag materiaalrisico en/of verlaagde kans op vezelvrijgave
---------------------------------	--

Gebondenheid	Categorie 1: hechtgebonden in oorsprong
Asbestsoort (vezeltype)	Crocidoliet aanwezig
Asbestconcentratie	Laag (< 50%)
Afschermingsgraad van het gehele materiaal	Geheel of deels (ook) vrij aan de binnenlucht
Toestand van het materiaal	Onbeschadigd, niet verweerd

Beschrijving	Bakeliet elektrisch materiaal
Omgeving	Binnen
Primaire drager	Binnenwand
Asbestmateriaal	Plaat, paneel, tablet - Type Bakeliet
Bindmiddel van asbestmateriaal	Kunststof of -hars
Gebondenheid op basis van bindmiddel	Hecht
Hoeveelheid (oppervlakte - dikte - aantal)	• 0,50 m ² - 0,50 cm - 1 stuk
Totaal volume	0,003 m ³
Eenvoudig bereikbaar	Ja
Bevestigingswijze	• Geschroefd
Identificatiemethode	Vaststelling zonder monstername
Destructieve handeling voor identificatie	Nee

Zorgvuldig beheren

- Zorg voor een veilig beheer. Vermijd het beschadigen van het asbestmateriaal. Controleer de toestand jaarlijks op wijzigingen.

- Eenvoudige handelingen: mag via doe-het-zelf of door werknemer(s) met opleidingsattest eenvoudige handelingen
Mits de nodige voorzorgsmaatregelen genomen worden kan dit op een veilige manier worden verwijderd

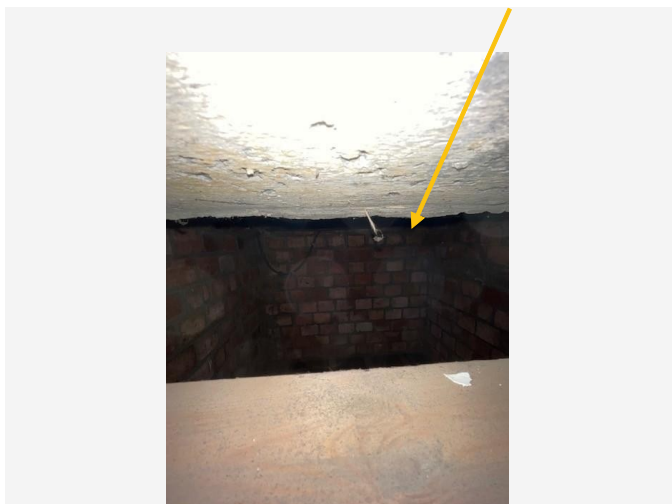
Situeringfoto

Tijdelijke beperking

Reden: Slotvaste toegangspoort, -deur of -luik

Uitleg van de asbestdeskundige: Geen sleutel aanwezig

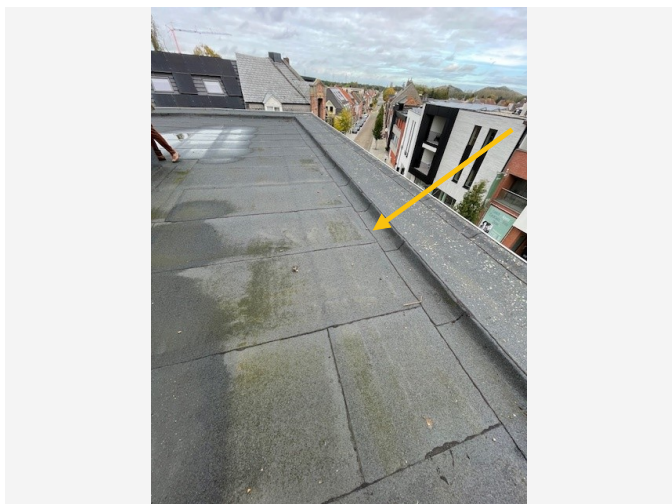
Vrije foto

Recente roofing, factuur in bijlage

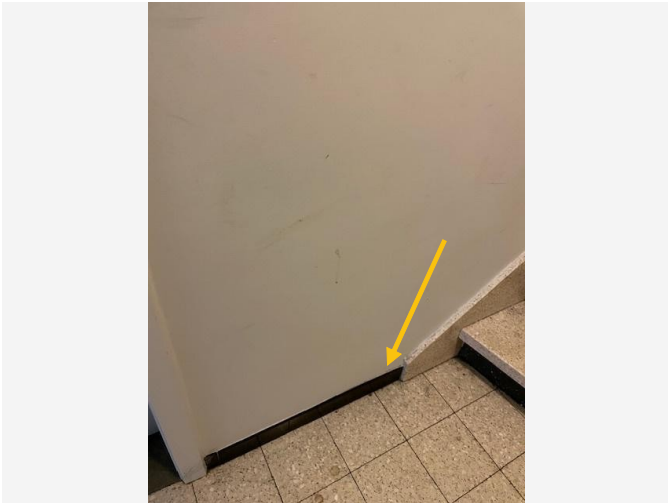
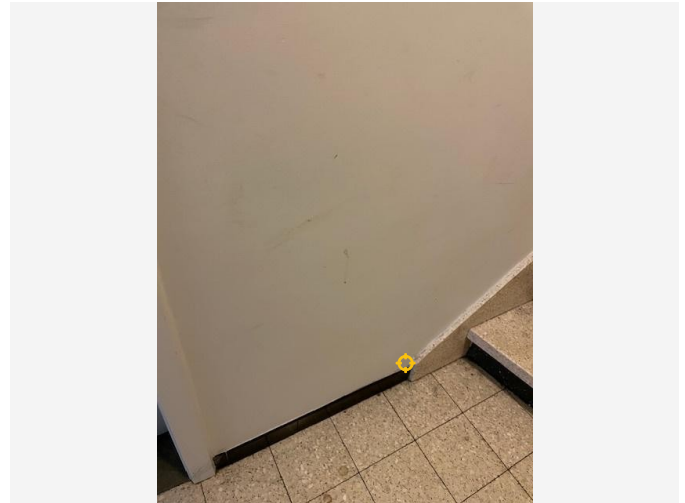
Geen asbest

#	Type	Referentie	Resultaat
5.1	Mengmonster	MM14	Geen asbest

Beschrijving	Pleisterwerk traphal
Omgeving	Binnen
Primaire drager	Binnenwand
Bindmiddel van materiaal	Gips - kalk
Gebondenheid op basis van bindmiddel	Niet-hechtgebonden
Hoeveelheid (oppervlakte - dikte - aantal)	• 30,00 m ² - 1,00 cm - 1 stuk
Totaal volume	0,30 m ³
Identificatiemethode	Vaststelling met monstername
Destructieve handeling voor identificatie	Nee

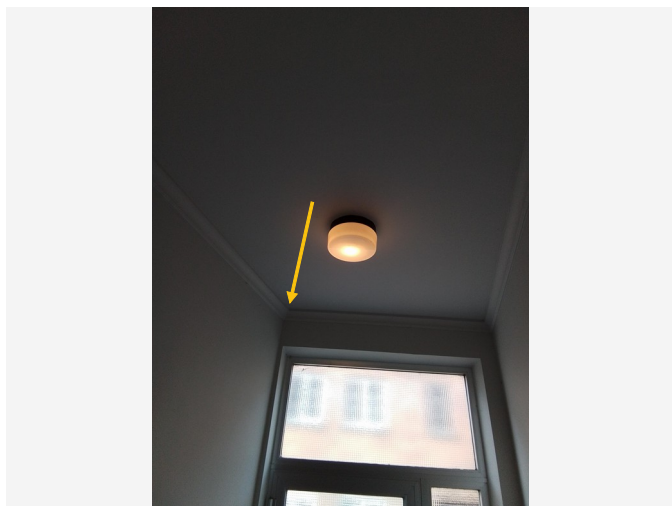
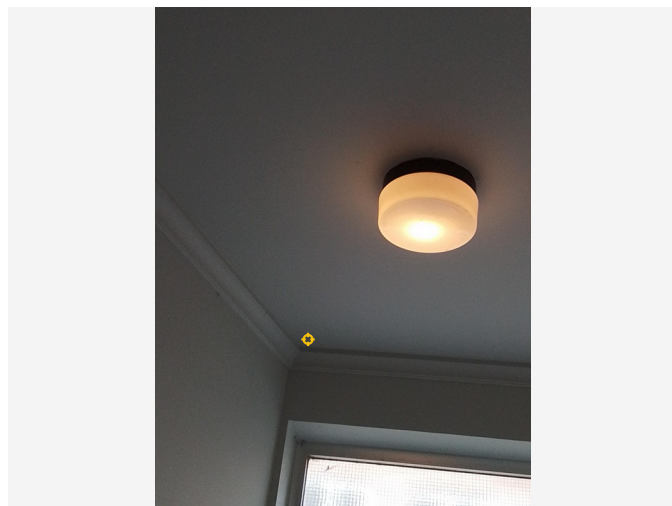
Geen asbest

#	Type	Referentie	Resultaat
6.1	Mengmonster	MM02	Geen asbest

Beschrijving	Pleisterwerk plafond
Omgeving	Binnen
Primaire drager	Plafond
Bindmiddel van materiaal	Gips - kalk
Gebondenheid op basis van bindmiddel	Niet-hechtgebonden
Hoeveelheid (oppervlakte - dikte - aantal)	• 30,00 m ² - 1,00 cm - 1 stuk
Totaal volume	0,30 m ³
Identificatiemethode	Vaststelling met monstername
Destructieve handeling voor identificatie	Nee

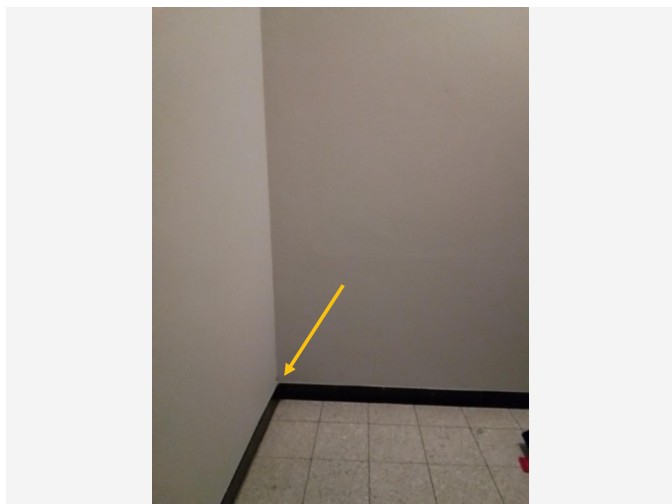
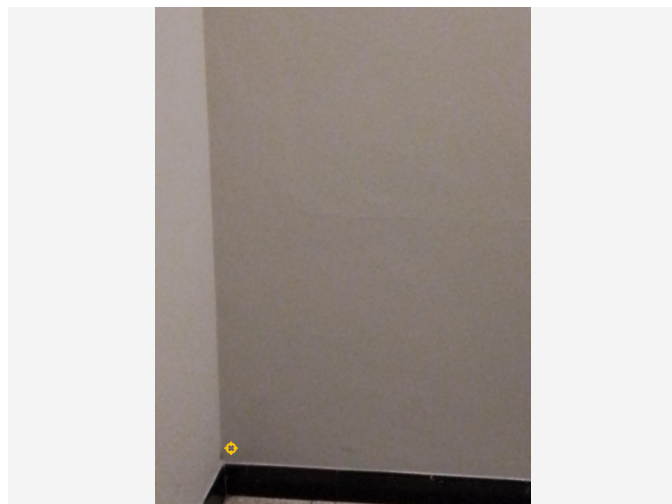
Geen asbest

#	Type	Referentie	Resultaat
7.1	Mengmonster	MM01	Geen asbest

Beschrijving	Pleisterwerk muren
Omgeving	Binnen
Primaire drager	Binnenwand
Bindmiddel van materiaal	Gips - kalk
Gebondenheid op basis van bindmiddel	Niet-hechtgebonden
Hoeveelheid (oppervlakte - dikte - aantal)	• 50,00 m ² - 1,00 cm - 1 stuk
Totaal volume	0,50 m ³
Identificatiemethode	Vaststelling met monsternamen
Destructieve handeling voor identificatie	Nee
