Asbestinventarisattest

Dorpsstraat 67, 3294 Diest

Attestnummer : **20261109-000106.000**
Uitgegeven op : **09.11.2026**
Geldig tot : **Onbeperkt** (tenzij de toestand wijzigt)

Asbestveilig (maar mogelijk niet asbestvrij)

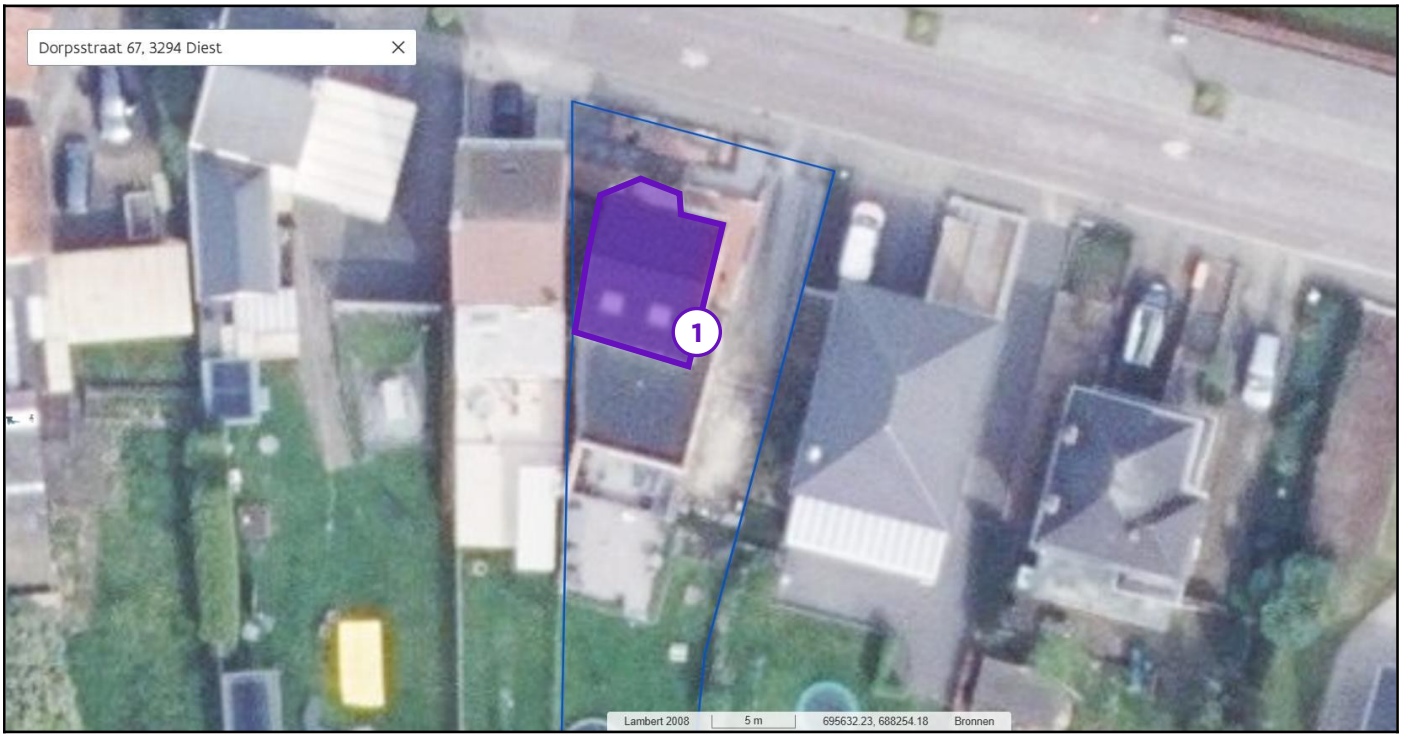
Plan 1.6: Geopunt woning

Beschrijving	Type	Actie
1. Dak (beperking)	Beperking	-

Reden: Het te onderzoeken materiaal situeert zich hoger dan 3,50 m te rekenen vanaf een veilige ondergrond

• Vaststelling: Het te onderzoeken constructie-element (plat dak uitbouw) bevindt zich op een hoogte van meer dan 3,50 meter, gemeten vanaf een veilige en vaste ondergrond.

• Protocol & Beperking: Conform de richtlijnen van het OVAM-inspectieprotocol (fysieke bereikbaarheid en de Welzijnswet) is deze zone niet veilig bereikbaar binnen het standaard niet-destructieve onderzoek. Dit vormt een geldige onderzoeksbeperking.

• Conclusie / Advies: De toepassingen binnen deze zone konden niet visueel worden beoordeeld of bemonsterd. Voorafgaand aan eventuele toekomstige renovatie-, onderhouds- of afbraakwerken op deze hoogte, dient een aanvullend (destructief) onderzoek met gepaste hoogtetechnieken of stellingen te worden uitgevoerd om de aanwezigheid van asbest uit te sluiten.

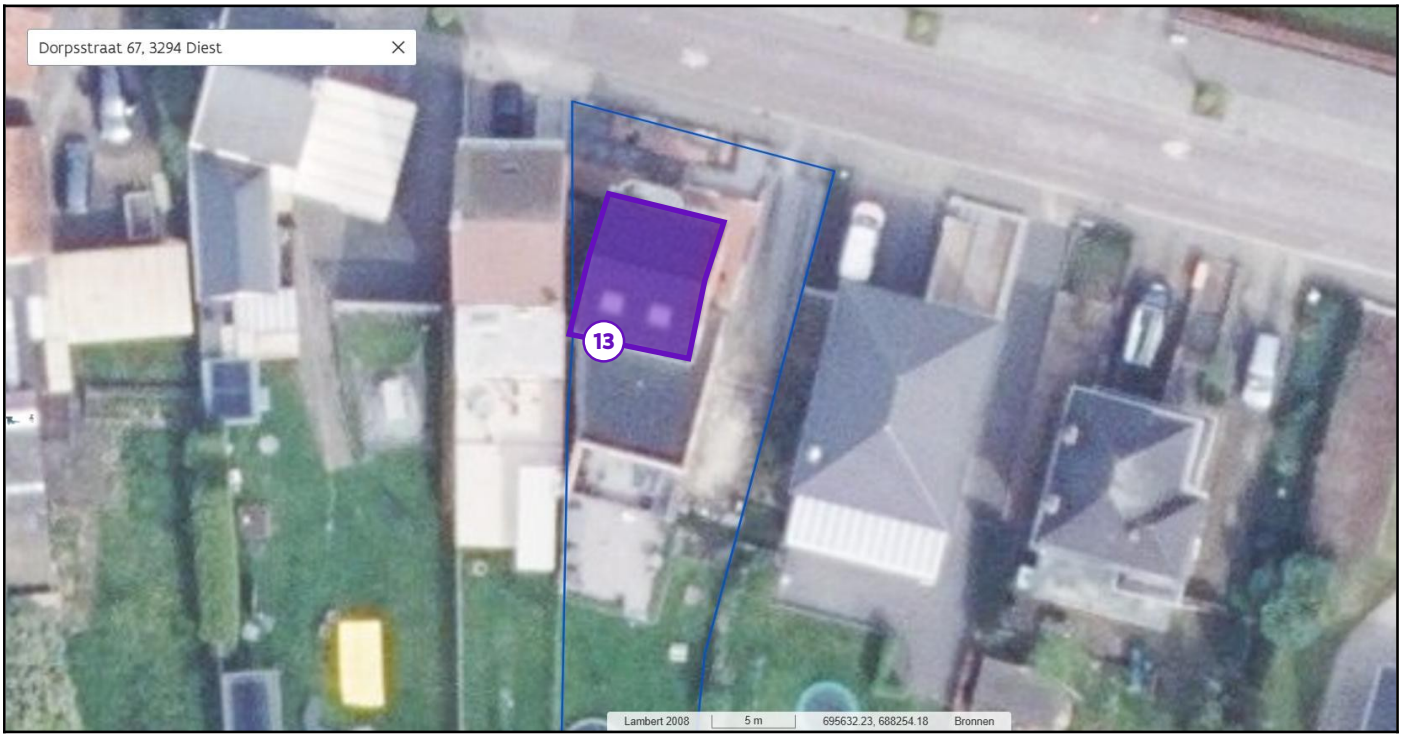
Plan 1.7: Geopunt woning

Beschrijving	Type	Actie
13. Dakbedekking bestaande uit pannen (niet verdacht)	Overige ruimte of materiaal	-

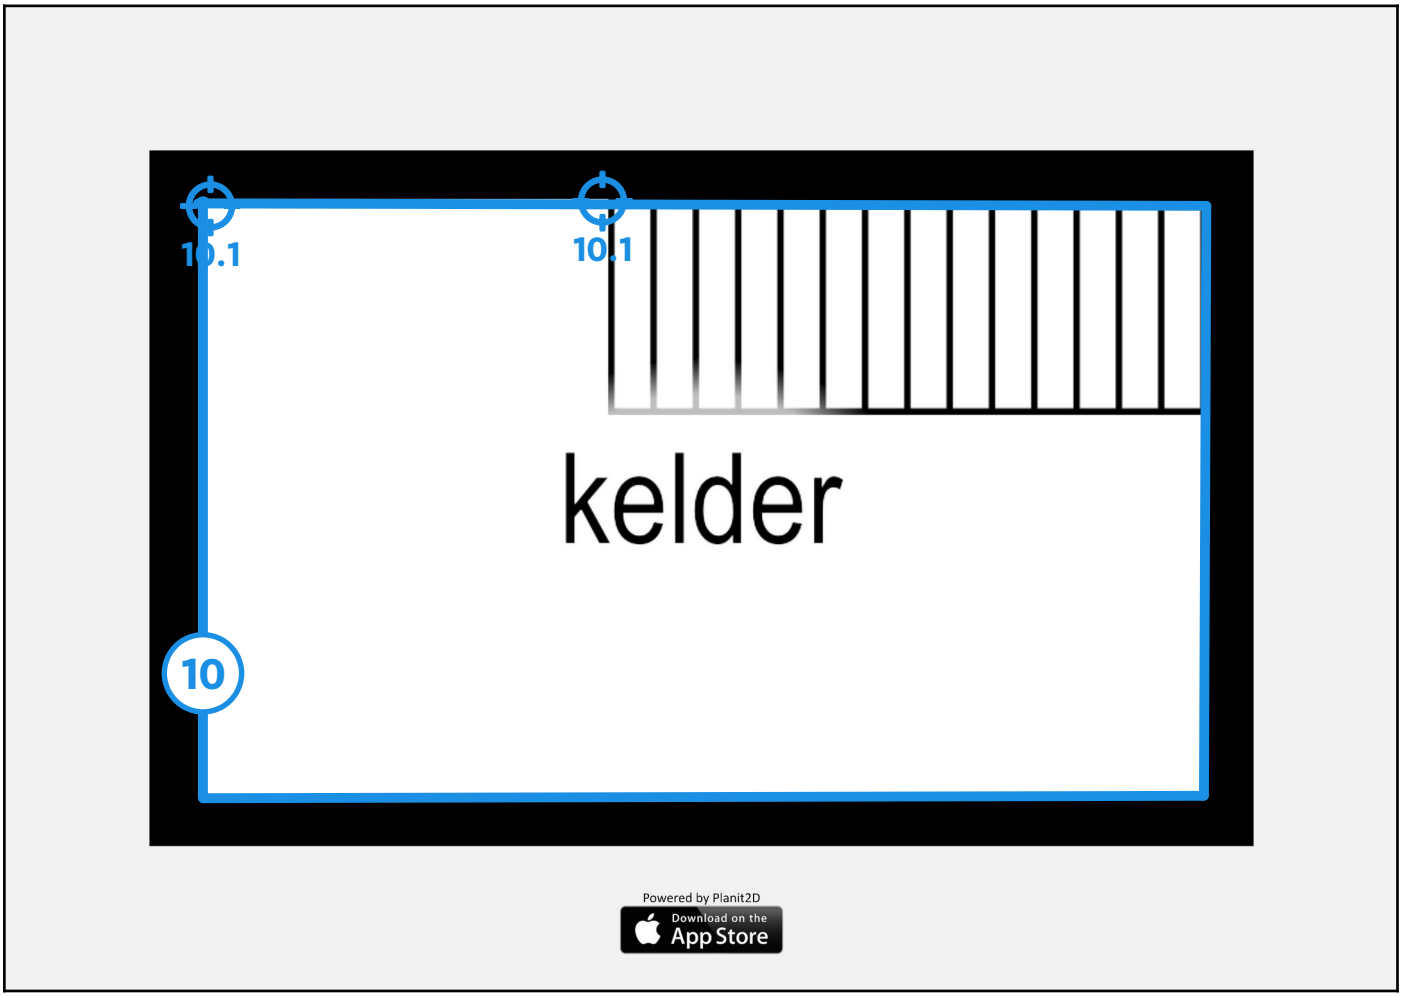
Plan 1.8: Kelder

Beschrijving	Type	Actie
10. Cementen smeerlaag kelderwanden	Geen asbest	-
10.1 Code: MM03	Mengmonster	-

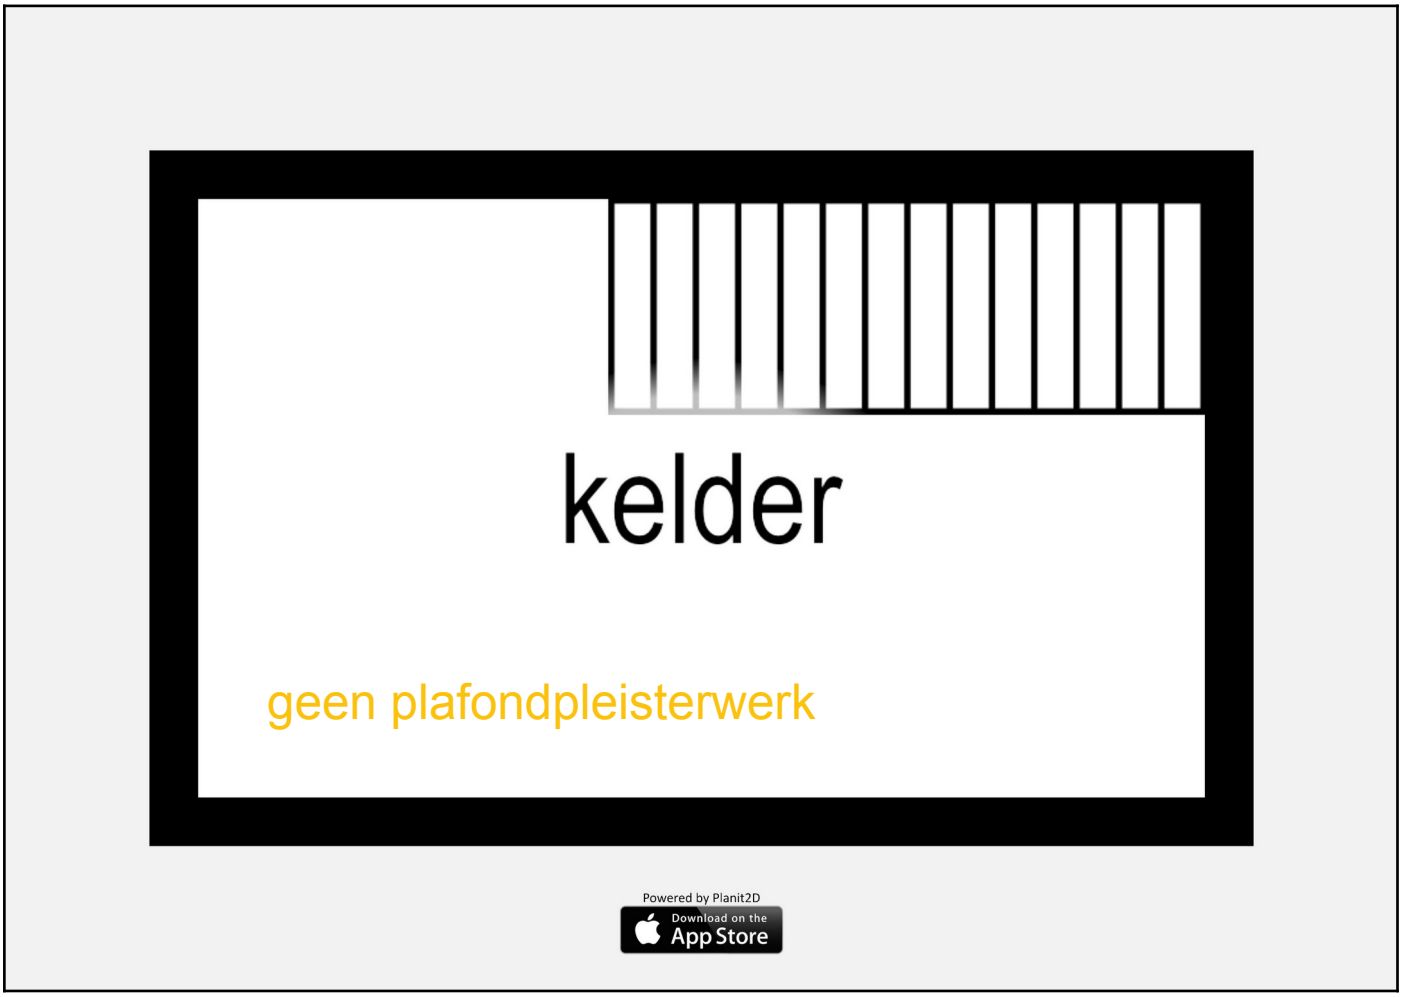
Plan 1.9: Kelder

Beschrijving	Type	Actie
9. Pleisterwerk plafonds	Geen asbest	-

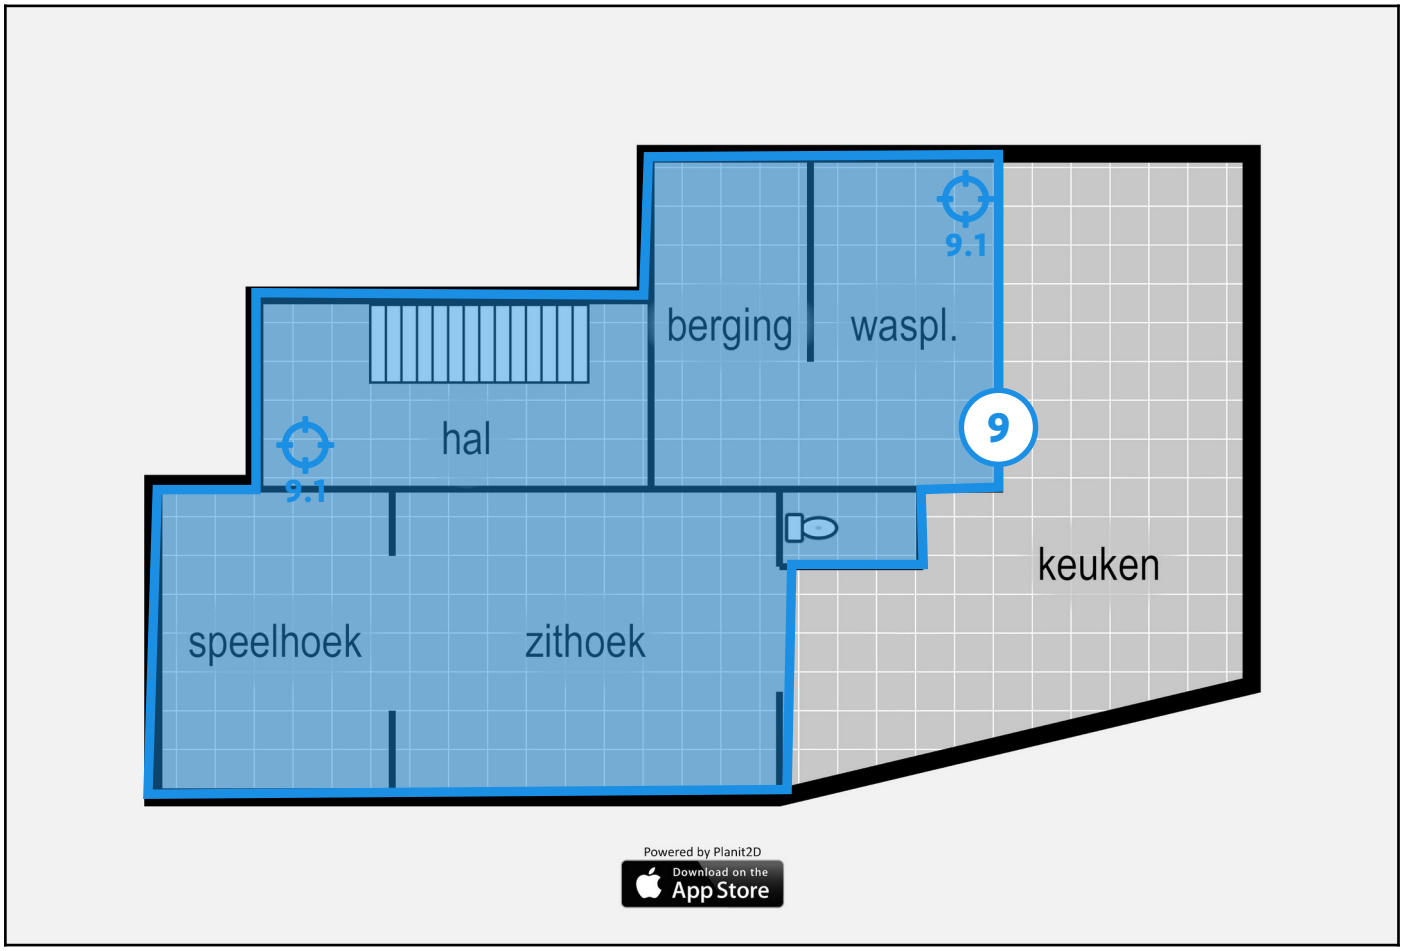
Plan 1.10: Gelijkvloers

Beschrijving	Type	Actie
9. Pleisterwerk plafonds	Geen asbest	-
9.1 Code: MM02	Mengmonster	-

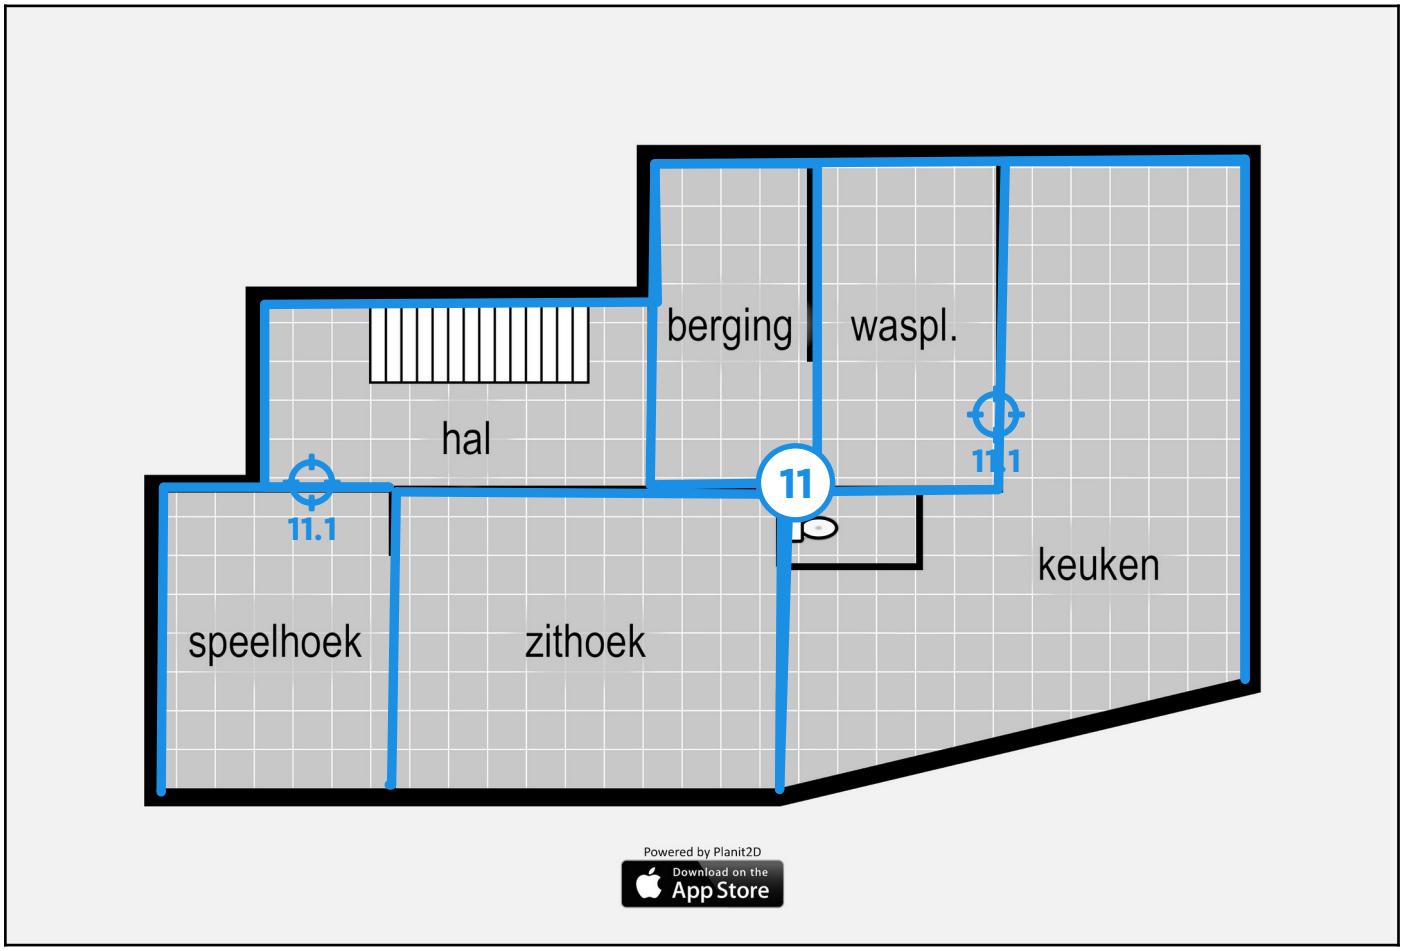
Plan 1.11: Gelijkvloers

Beschrijving	Type	Actie
11. Pleisterwerk wanden	Geen asbest	-
11.1 Code: MM01	Mengmonster	-

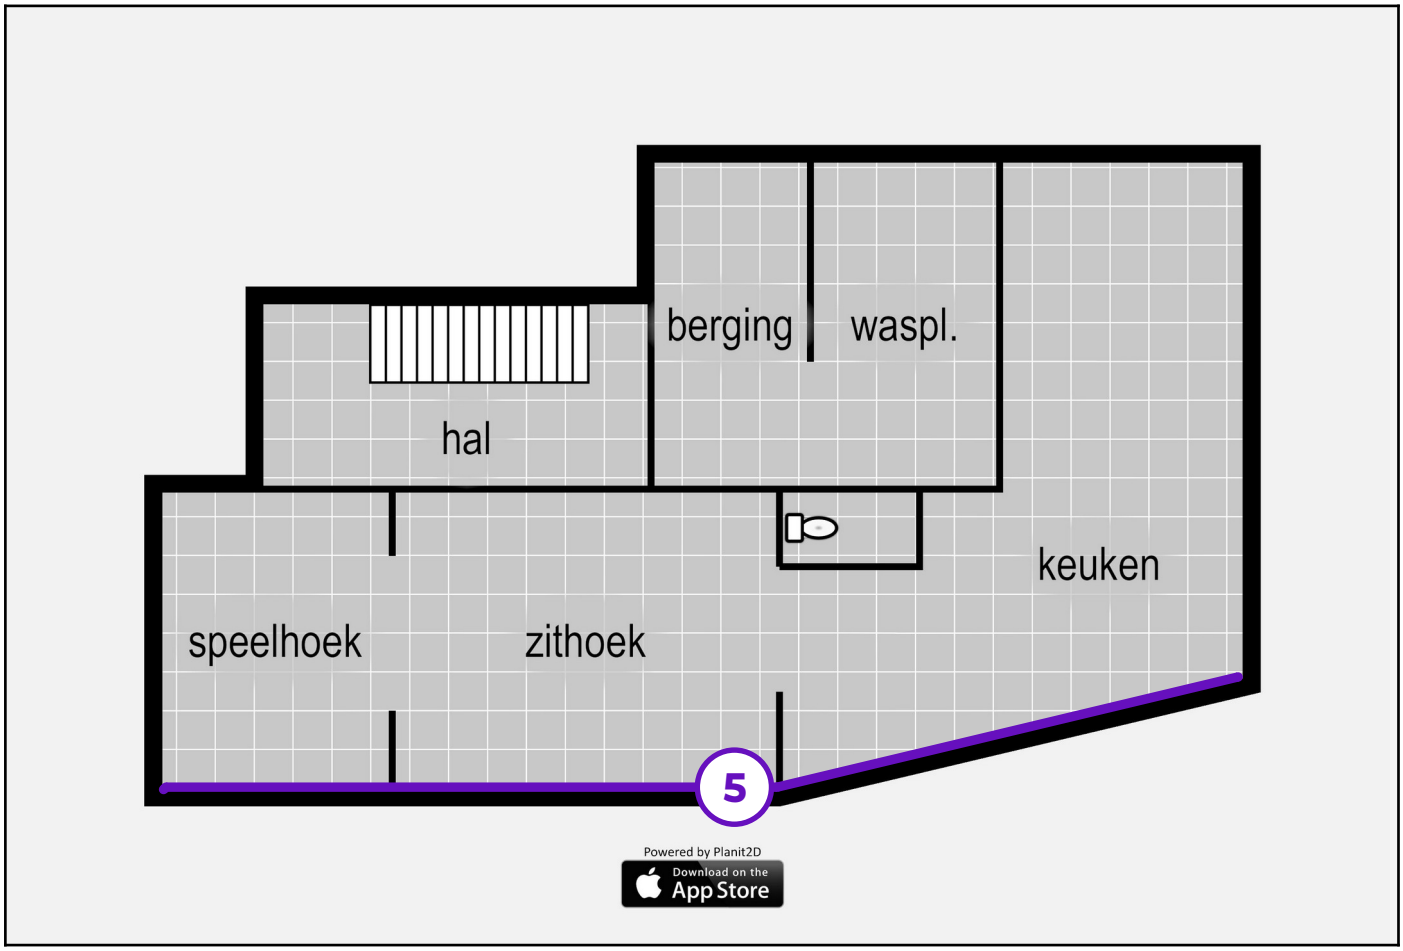
Plan 1.12: Gelijkvloers

Beschrijving	Type	Actie
5. Muren bestaande uit voorzetpanelen	Advies	-

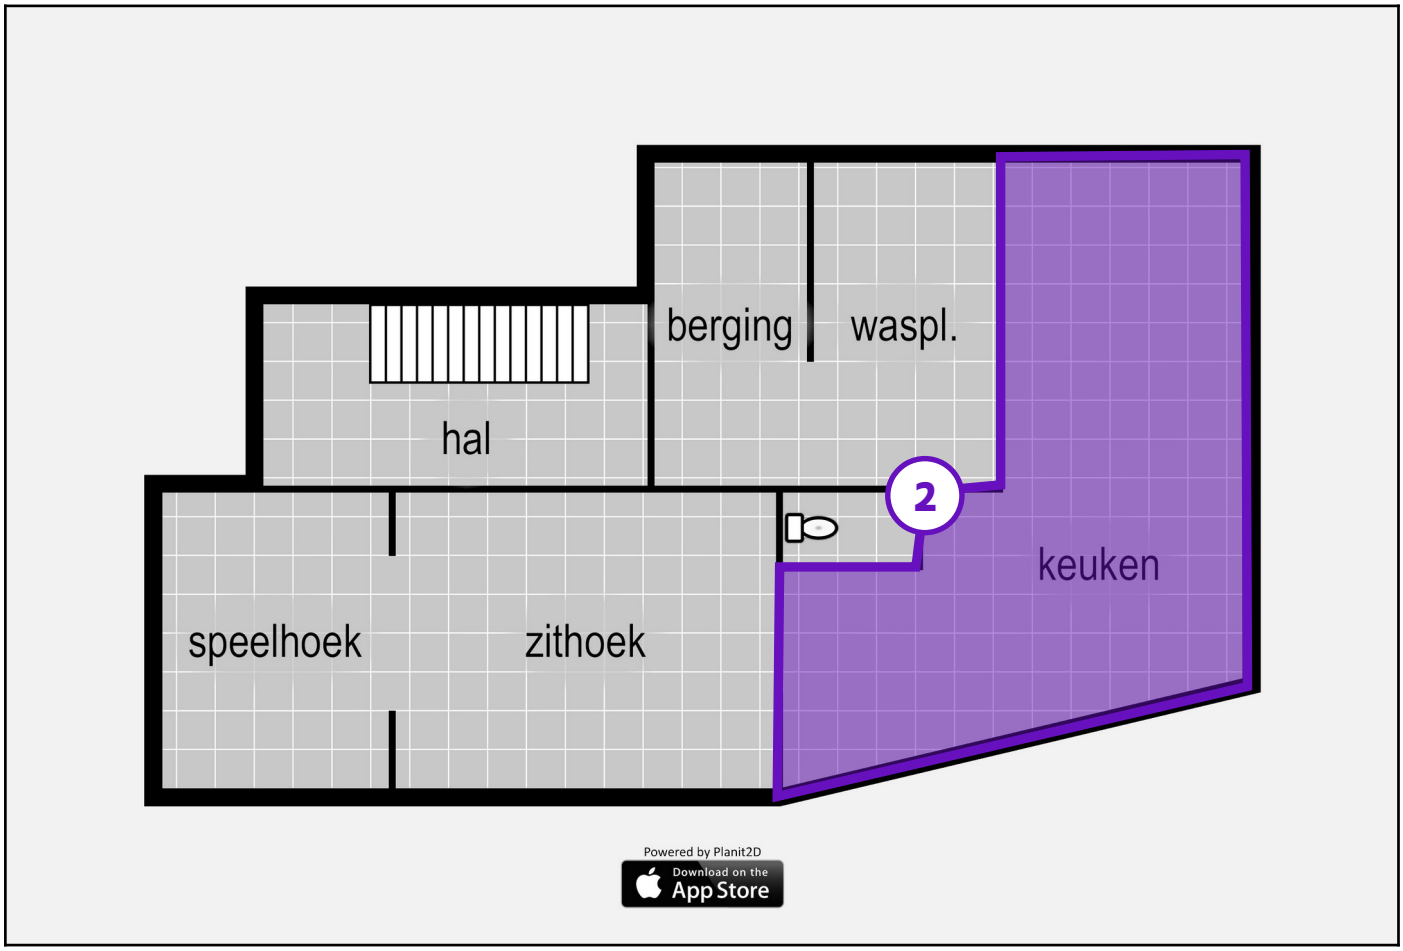
Plan 1.13: Gelijkvloers

Beschrijving	Type	Actie
2. Plafonds bestaande uit voorzetpanelen	Advies	-

Diverse plafonds binnen de inspectielocatie zijn afgewerkt met voorzetpanelen (schroten of platen), waardoor de achterliggende structuur niet visueel kon worden geïnspecteerd.

• Vaststelling: De zichtbare plafondafwerking is op basis van de materiaalkarakteristieken inherent niet-asbestverdacht.

• Beperking (Onderzoeksbeperking): Omdat het om een niet-destructief onderzoek gaat, verhinderen deze panelen de inspectie van de achterliggende, oorspronkelijke opbouw. De aanwezigheid van oudere constructielagen, historisch plafondpleisterwerk of eventuele asbestverdachte isolatiematerialen boven het verlaagde plafond kan bijgevolg niet volledig worden uitgesloten.

• Advies: Bij toekomstige renovatie- of breekwerken waarbij deze panelen worden gedemonteerd, dient de vrijgekomen historische plafondstructuur voorafgaandelijk te worden gecontroleerd op de aanwezigheid van asbest (zoals asbesthoudend pleisterwerk of isolatieplaten).

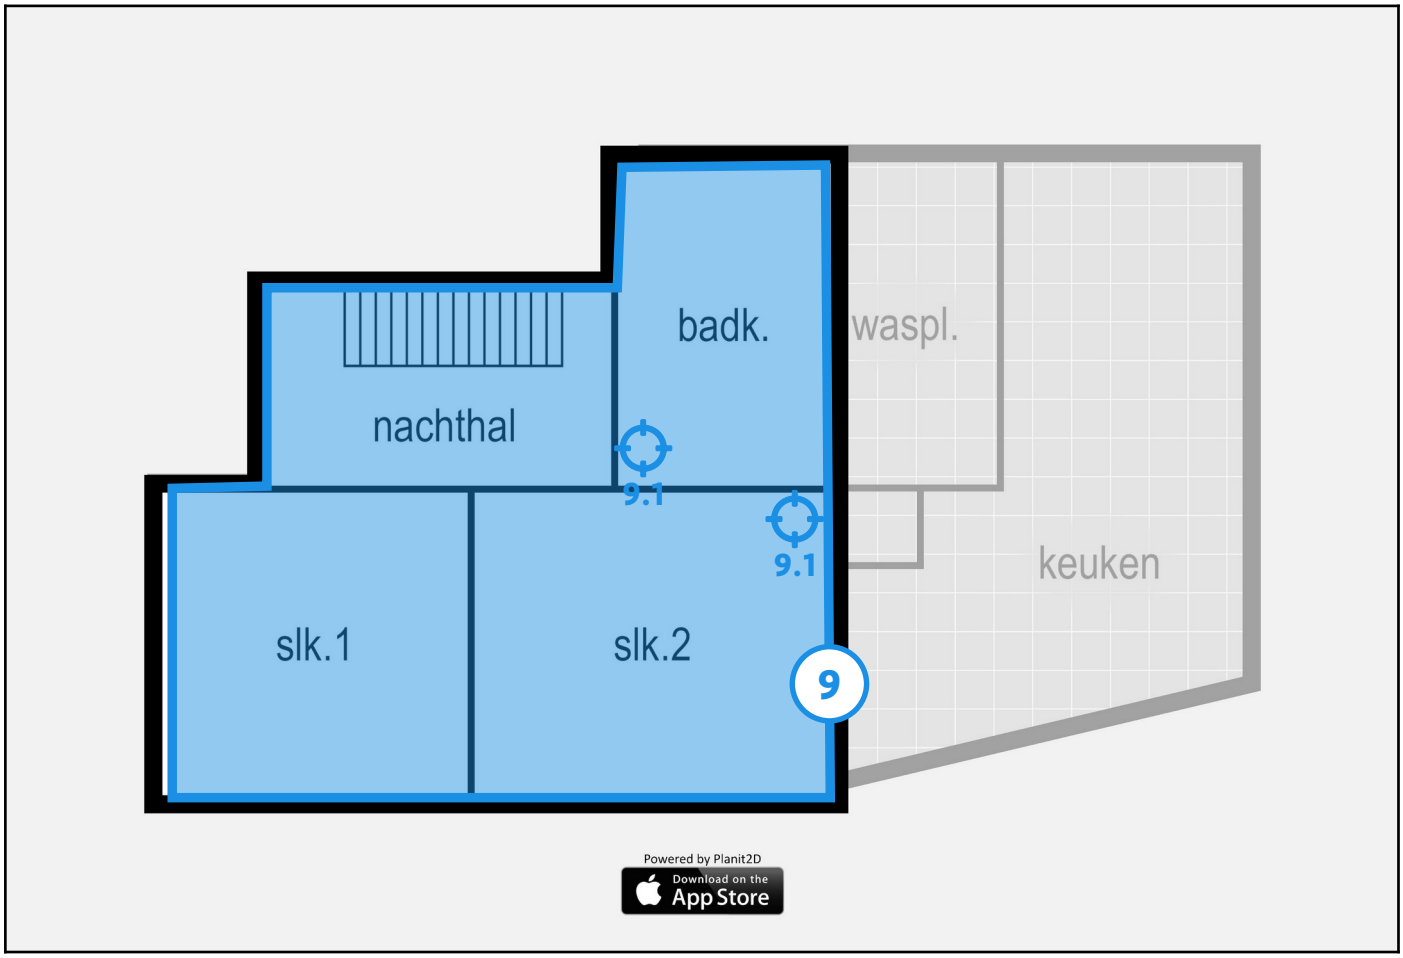
Plan 1.14: Verdieping 1

Beschrijving	Type	Actie
9. Pleisterwerk plafonds	Geen asbest	-
9.1 Code: MM02	Mengmonster	-

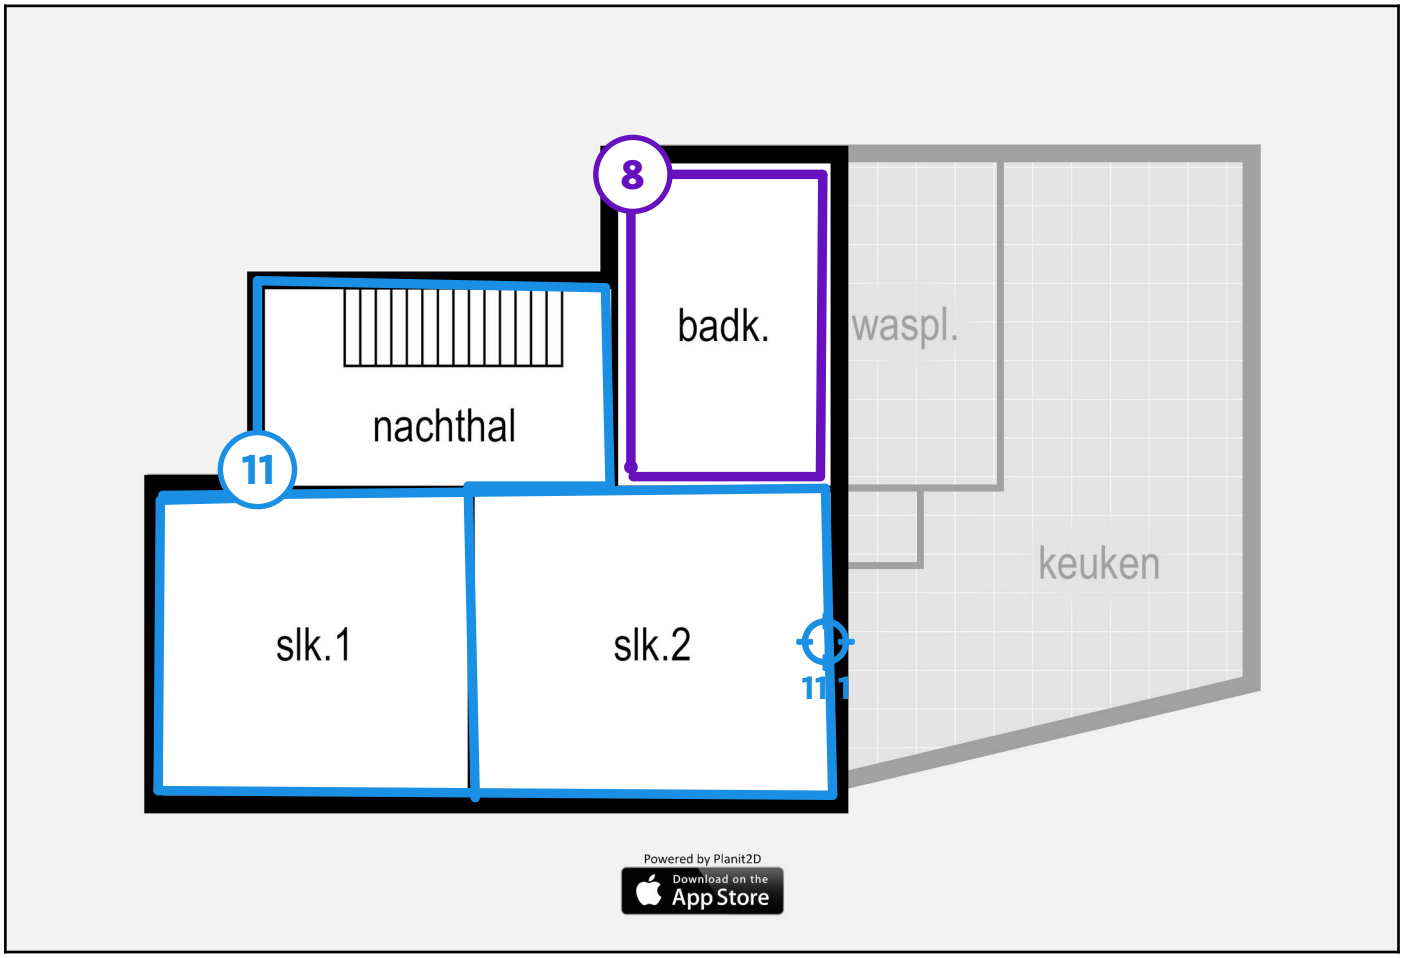
Plan 1.15: Verdieping 1

Beschrijving	Type	Actie
8. Faiencetegels (lijm)	Advies	-
11. Pleisterwerk wanden	Geen asbest	-
11.1 Code: MM01	Mengmonster	-

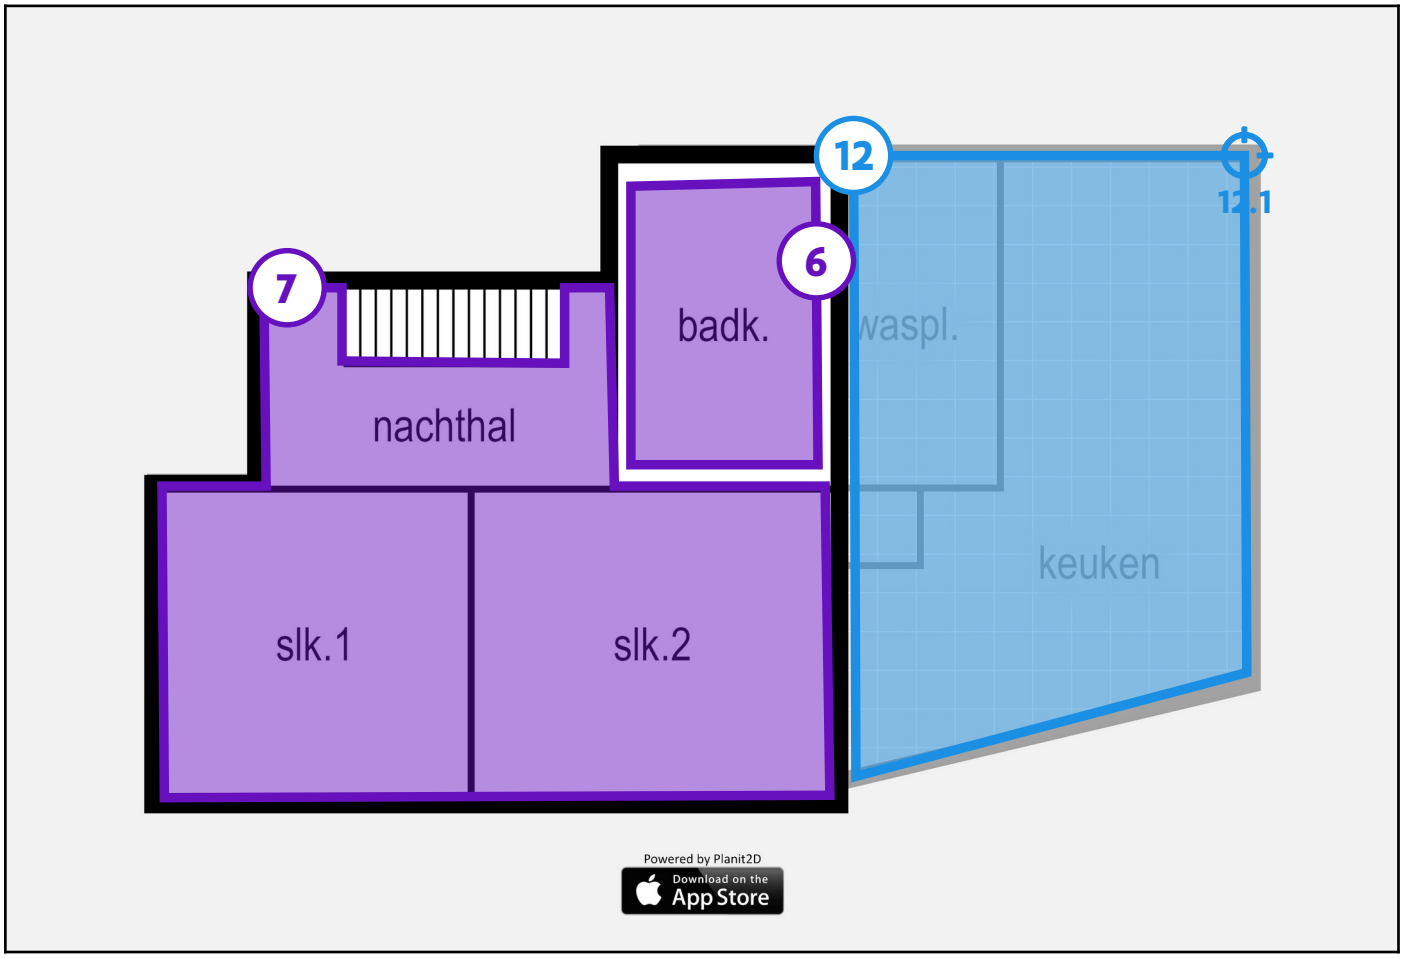
Plan 1.16: Verdieping 1

Beschrijving	Type	Actie
6. Vloerzeil niet verdacht	Advies	-
7. Laminaat / parket	Advies	-
12. Roofing plat dak achterbouw	Geen asbest	-
12.1 Code: PS04	Puntmonster	-

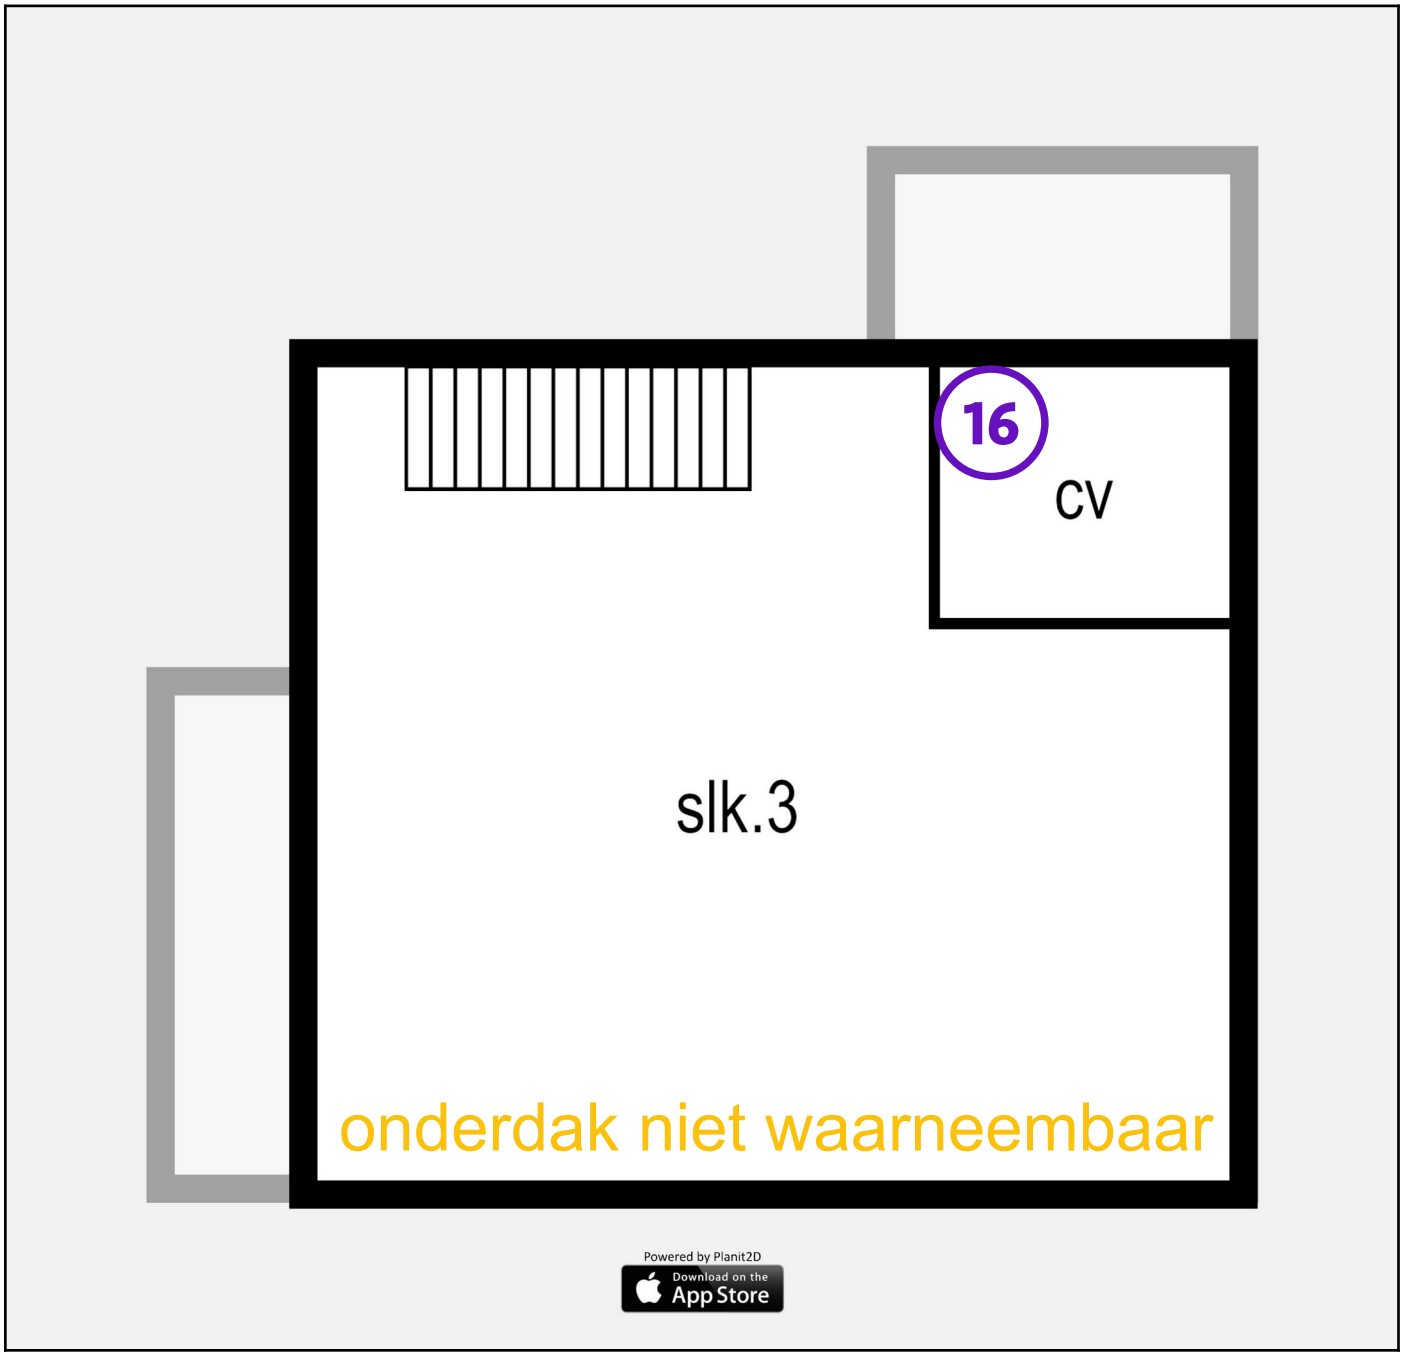
Plan 1.17: Verdieping 2

Beschrijving	Type	Actie
16. CV-ketel (niet verdacht - geen risicobouwjaar)	Overige ruimte of materiaal	-
17. Onderdak (niet waarneembaar)	Overige ruimte of materiaal	-

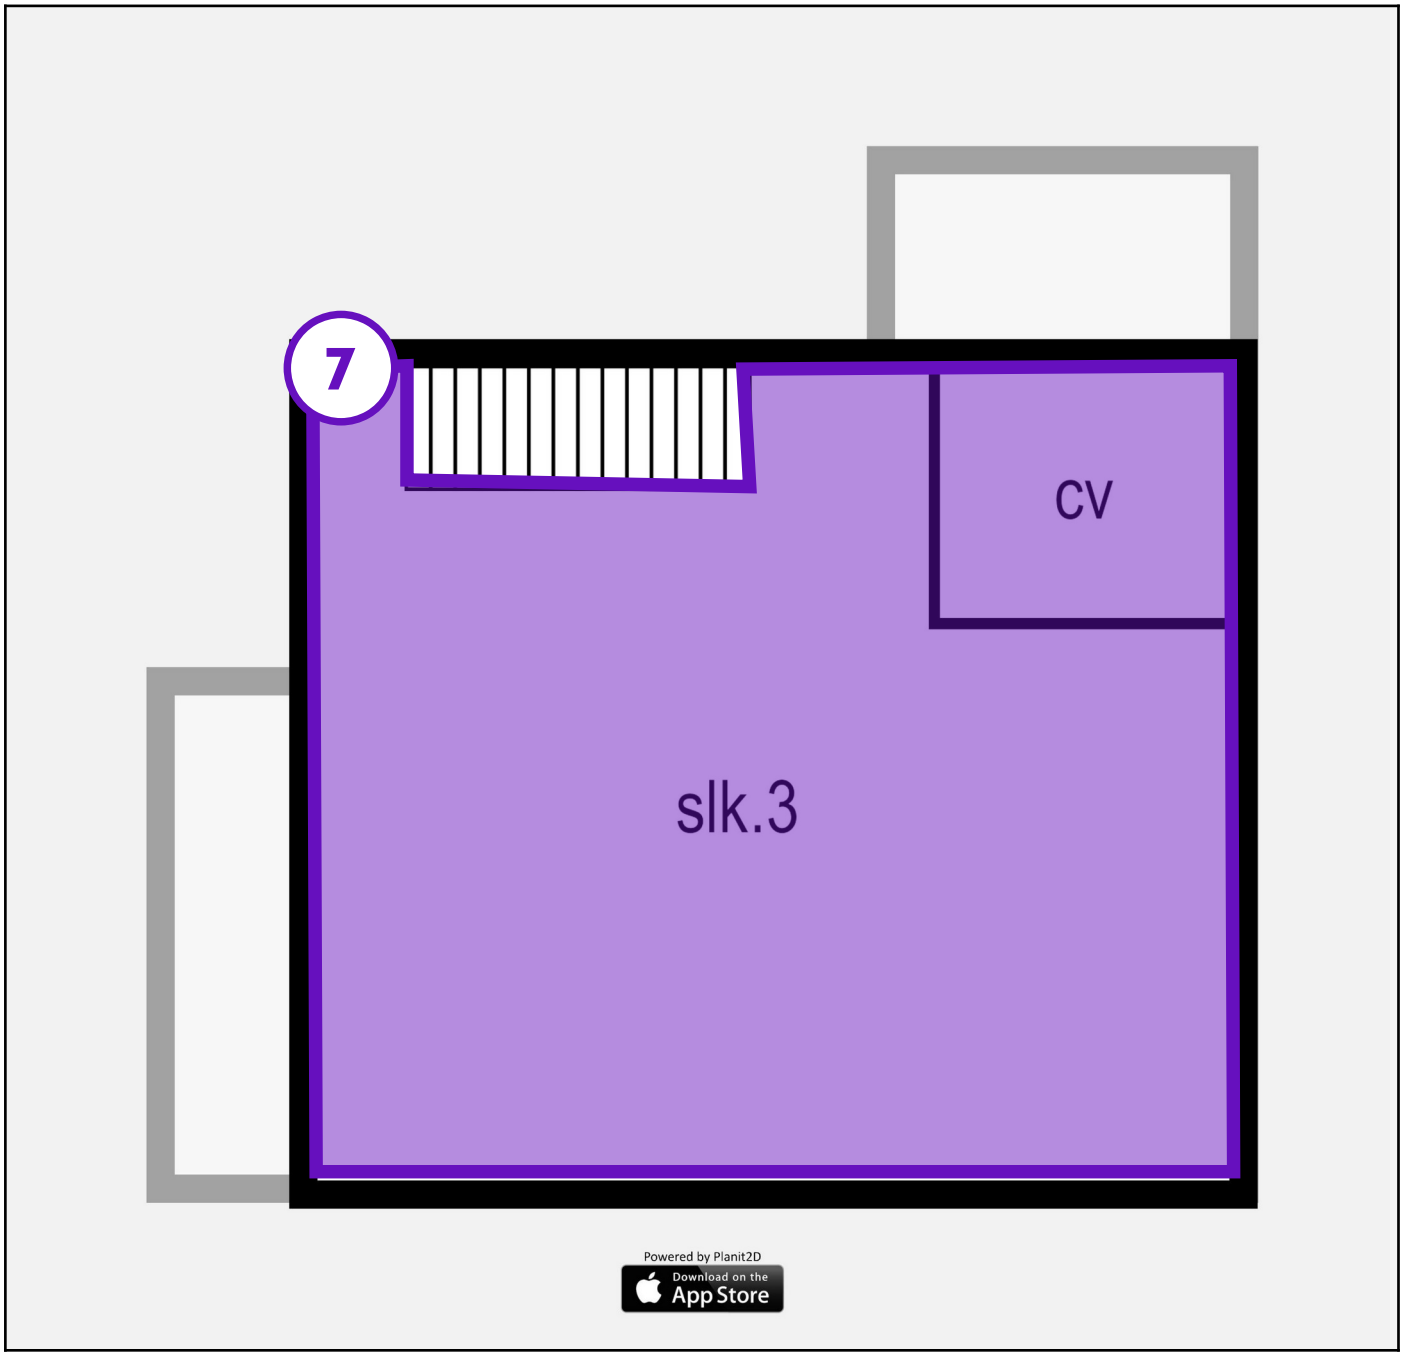
Plan 1.18: Verdieping 2

Beschrijving	Type	Actie
7. Laminaat / parket	Advies	-

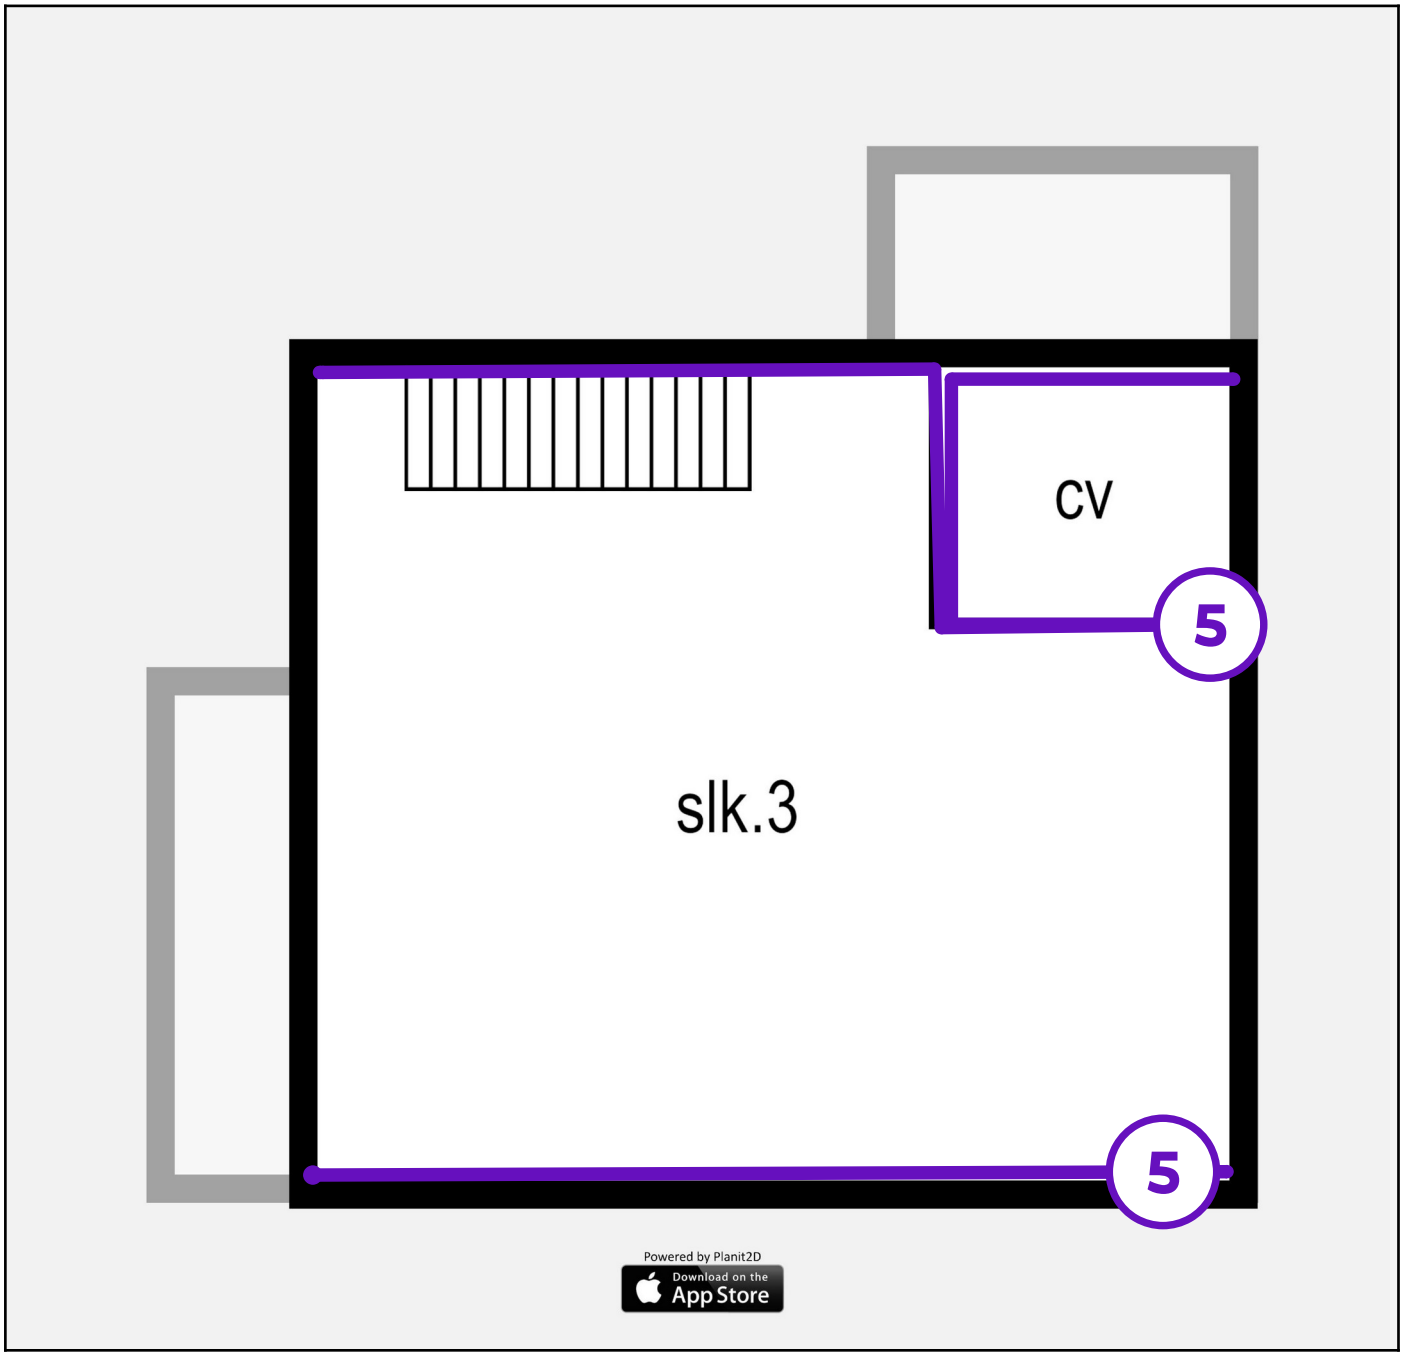
Plan 1.19: Verdieping 2

Beschrijving	Type	Actie
5. Muren bestaande uit voorzetpanelen	Advies	-

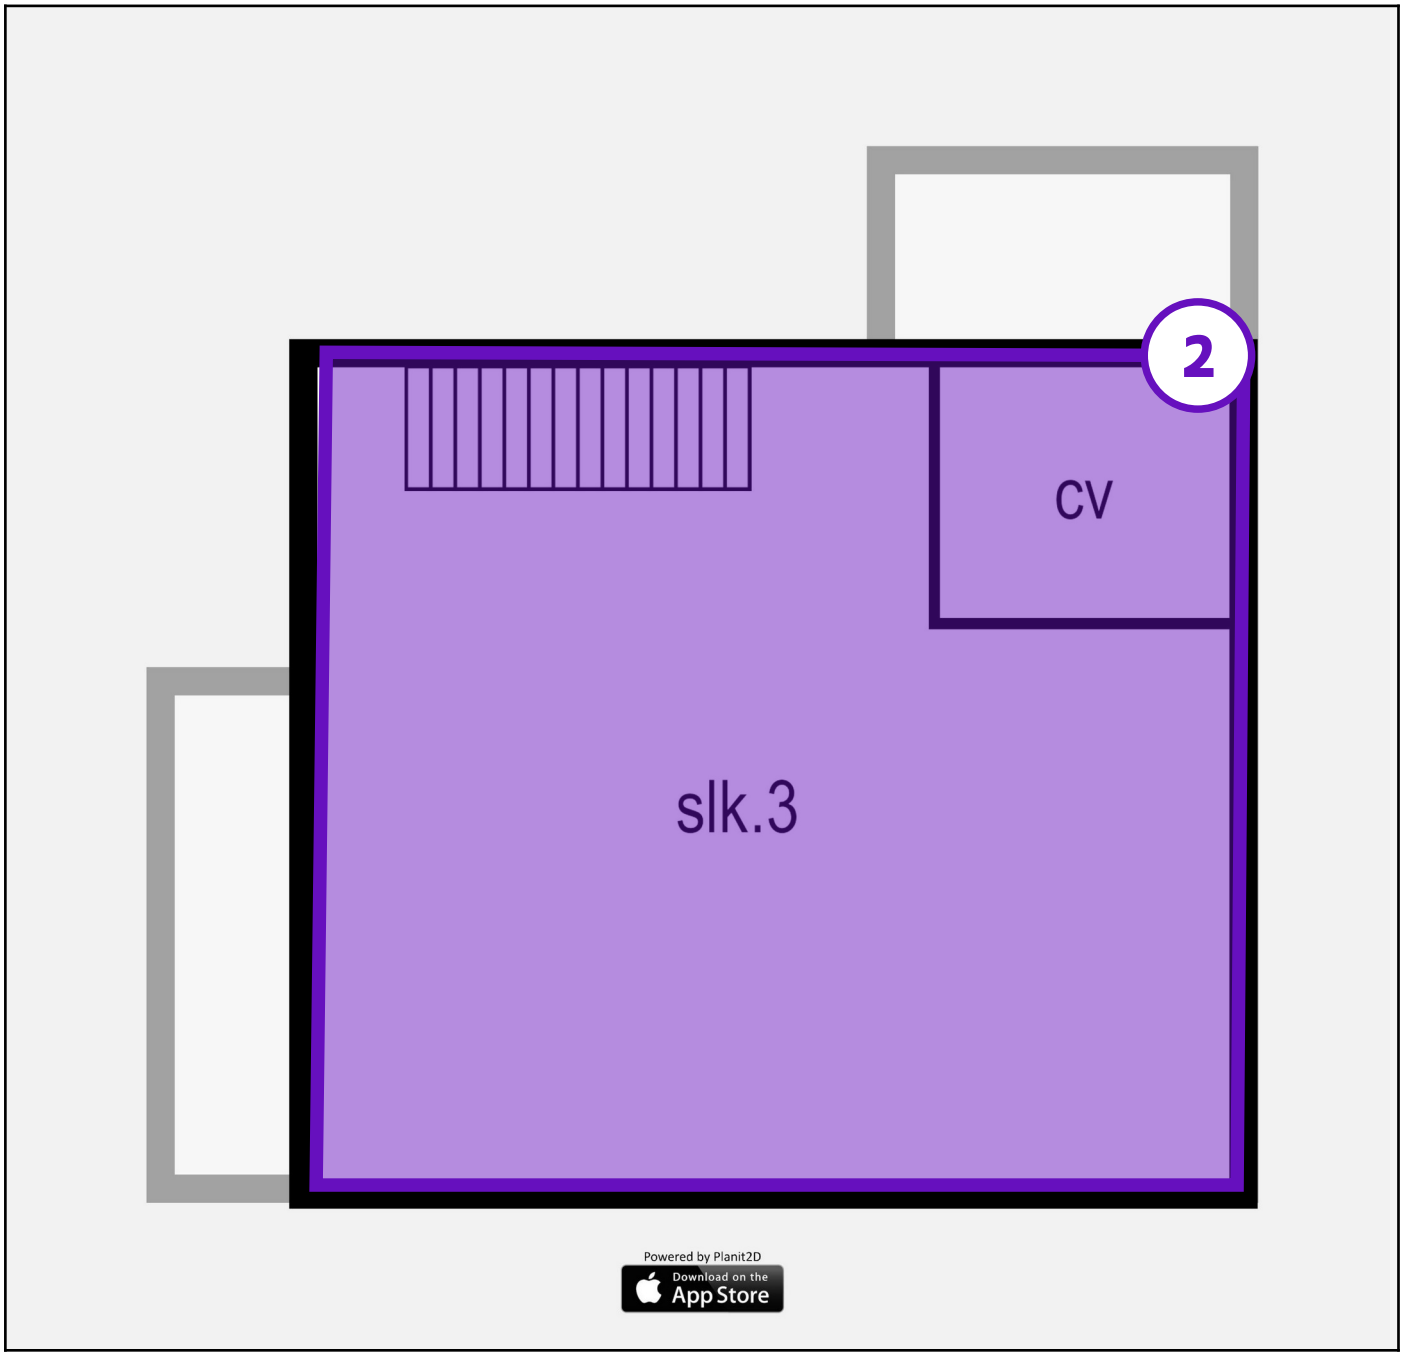
Plan 1.20: Verdieping 2

Beschrijving	Type	Actie
2. Plafonds bestaande uit voorzetpanelen	Advies	-
