Asbestinventarisattest

Dorpsstraat 67, 3294 Diest

Attestnummer : **20261109-000106.000**
Uitgegeven op : **09.11.2026**
Geldig tot : **Onbeperkt** (tenzij de toestand wijzigt)

Asbestveilig (maar mogelijk niet asbestvrij)

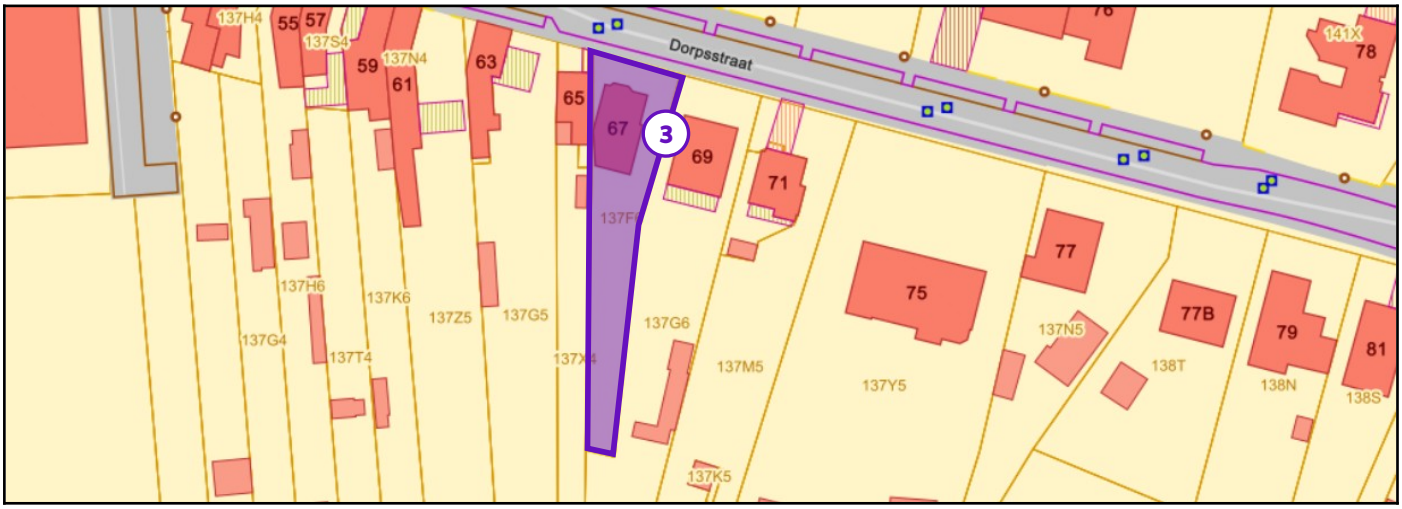
Plan 2.1: Vaststellingen buiten de constructies

Beschrijving	Type	Actie
3. Tuin, grondstuk en terras	Advies	-

Tijdens de inspectie van de tuin en het bijbehorende grondstuk werden, los van de reeds afzonderlijk beschreven constructies en toepassingen, geen aanvullende visueel waarneembare asbestverdachte materialen aangetroffen.

• Vaststelling: De inspectie van de onverharde en verharde zones rondom de woning wees uit dat er geen losliggende asbestverdachte materialen (zoals fragmenten van golfplaten of asbestcement) op het maaiveld aanwezig zijn.

• Beperking: Dit betreft een louter visuele inspectie van de oppervlakte (het maaiveld). Eventueel historisch ingegraven asbestverdacht materiaal of ondergrondse toepassingen (zoals oude nutsleidingen of bouwafval) kunnen binnen dit onderzoek niet worden uitgesloten.

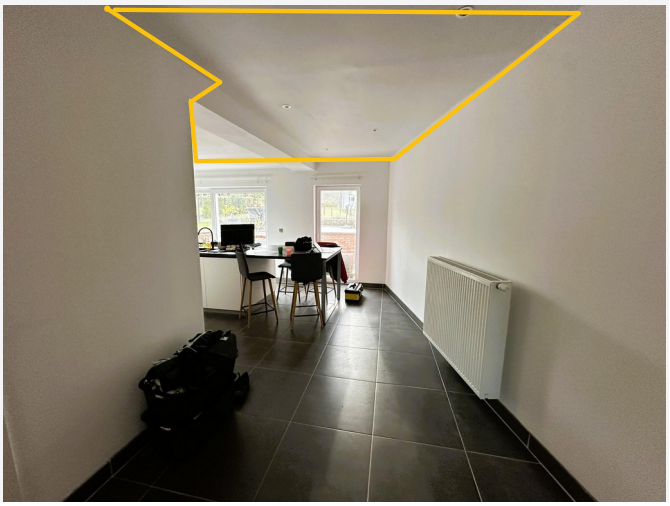
Fiche 2: Plafonds bestaande uit voorzetpanelen

Diverse plafonds binnen de inspectielocatie zijn afgewerkt met voorzetpanelen (schroten of platen), waardoor de achterliggende structuur niet visueel kon worden geïnspecteerd.

• Vaststelling: De zichtbare plafondafwerking is op basis van de materiaalkarakteristieken inherent niet-asbestverdacht.

• Beperking (Onderzoeksbeperking): Omdat het om een niet-destructief onderzoek gaat, verhinderen deze panelen de inspectie van de achterliggende, oorspronkelijke opbouw. De aanwezigheid van oudere constructielagen, historisch plafondpleisterwerk of eventuele asbestverdachte isolatiematerialen boven het verlaagde plafond kan bijgevolg niet volledig worden uitgesloten.

• Advies: Bij toekomstige renovatie- of breekwerken waarbij deze panelen worden gedemonteerd, dient de vrijgekomen historische plafondstructuur voorafgaandelijk te worden gecontroleerd op de aanwezigheid van asbest (zoals asbesthoudend pleisterwerk of isolatieplaten).

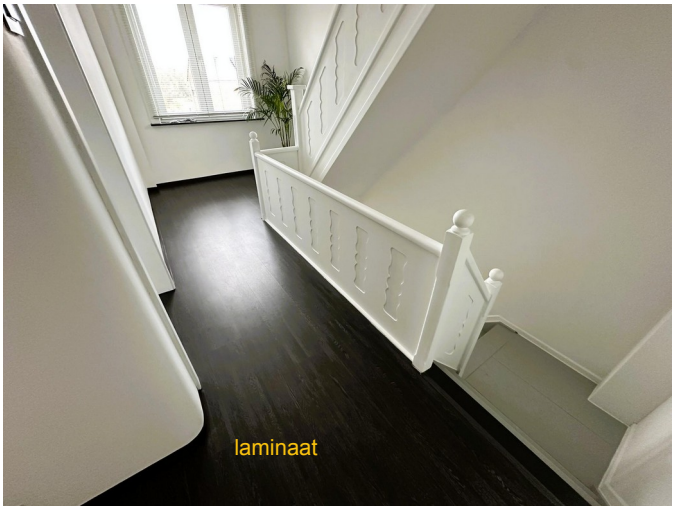
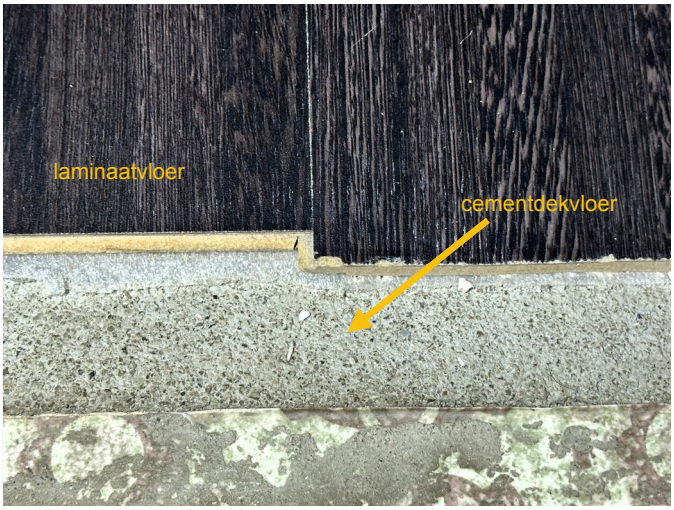
Fiche 7: Laminaat / parket

De zichtbare vloerafwerking (laminaat / parket) en OSB plaat op de zolderkamer is inherent niet-asbestverdacht. ter hoogte van overgangen, spleten en kieren kon enkel onderliggende cementdekvloer waargenomen worden (steekproef lokaal).

• Beperking: Omdat het een niet-destructief onderzoek betreft, kon de opbouw onder de huidige vloerbekleding niet visueel worden geïnspecteerd of bemonsterd. De aanwezigheid van een onderliggende, oudere asbestverdachte vloerbedekking (zoals vinyl of een asbesthoudende lijmlaag) kan bijgevolg niet volledig worden uitgesloten.

• Advies: Bij toekomstige renovatie- of afbraakwerken waarbij deze vloer wordt verwijderd, dient de onderlaag voorafgaandelijk te worden gecontroleerd op de aanwezigheid van asbest.

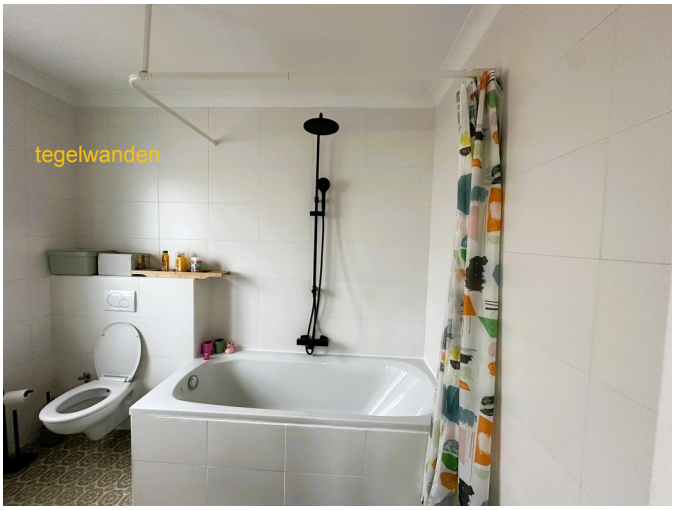
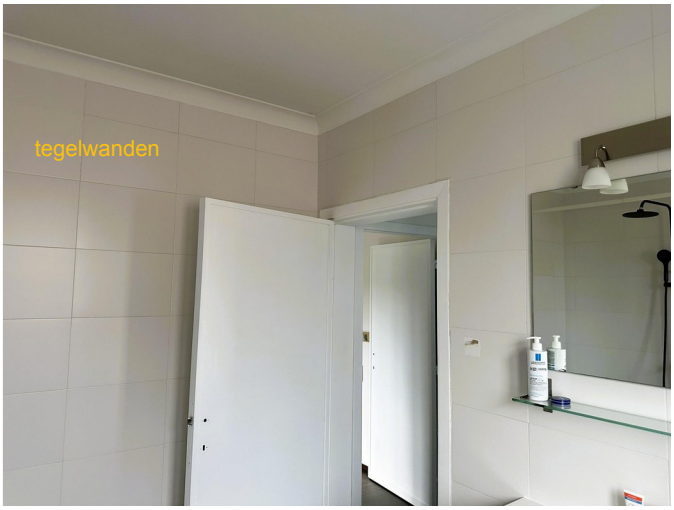
Fiche 8: Faiencetegels (lijm)

Binnen de wooneenheid zijn betegelde wanden aanwezig waarvan de achterliggende tegellijm dateert uit een risicoperiode.

• Vaststelling & Beperking: De achterliggende lijmlaag kon visueel niet rechtstreeks worden waargenomen of beoordeeld. Conform de richtlijnen van het OVAM-inspectieprotocol wordt de lijm daarom preventief gecategoriseerd als asbestverdacht.

• Monstername: Omdat een representatieve monstername van de lijmlaag niet mogelijk is zonder de tegels permanent te beschadigen (destructief handelen), is er binnen dit niet-destructieve onderzoek geen monster genomen.

• Nuancering: Op basis van de specifieke materiaaleigenschappen en de uitvoering van dit type tegelwerk wordt de praktische kans op de aanwezigheid van asbesthoudende lijm als gering ingeschat. Dit sluit de aanwezigheid echter niet juridisch uit.

• Advies: Bij toekomstige renovatie- of afbraakwerken waarbij het tegelwerk wordt verwijderd, dient de vrijgekomen lijmlaag voorafgaandelijk te worden gecontroleerd of via monstername laboratoriumtechnisch te worden uitgesloten.

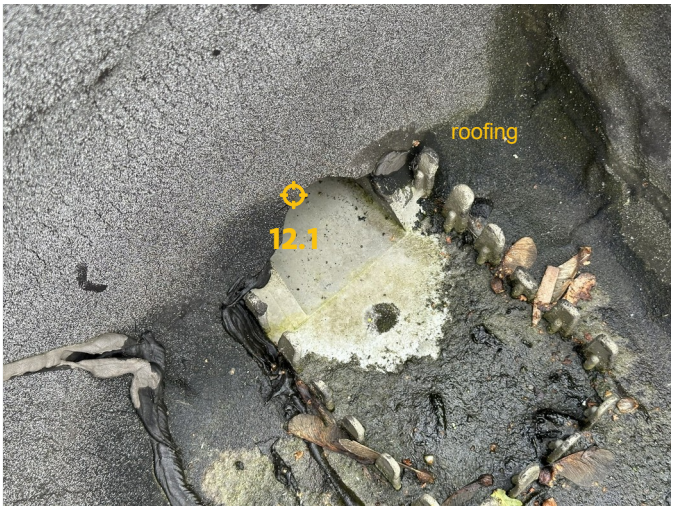
Fiche 12: Roofing plat dak achterbouw

Geen asbest

Beschrijving	Roofing plat dak achterbouw
Omgeving	Buiten
Primaire drager	Plat dak
Bindmiddel van materiaal	Bitumen (roofing, teer, asfalt)
Gebondenheid op basis van bindmiddel	Hecht
Hoeveelheid (oppervlakte - aantal)	• 45,00 m^2 - 1 stuk
Totale oppervlakte	45,00 m^2
Identificatiemethode	Een monstername door de asbestdeskundige met laboanalyse door een asbestlabo.
Destructieve handeling voor identificatie	Nee
Opmerking	De dakbedekking van het platte dak van de achterbouw bestaat uit bitumineuze dakbedekking (roofing), welke visueel in recente staat verkeert. • Vaststelling & Beperking: De zichtbare, toplaag is recent vernieuwd. Omdat dit een niet-destructief onderzoek betreft, was het niet mogelijk om een diepgaande monstername uit te voeren tot op de historische of eventueel dieper gelegen onderlagen van de dakopbouw. • Risico: De aanwezigheid van oudere, asbestverdachte roofinglagen of asbesthoudende mastiek/lijm onder de huidige recente toplaag kan hierdoor niet volledig worden uitgesloten. • Advies: Voorafgaand aan eventuele toekomstige afbraak-, renovatie- of ingrijpende dakwerken aan deze achterbouw, wordt geadviseerd om een destructief onderzoek van de volledige dakopbouw te laten uitvoeren.
